農業部農田水利署工程生態檢核作業自評表架構

## 農業部農田水利署工程生態檢核自評表

| | 工程/計畫<br>名稱 | 濁幹線北港溪渡槽工程 | 主辦機關 | 農業部農田水利署雲林管理處 | |
| 階段 | 工程概要 | 本案濁幹線北港溪渡槽工程之新建橋梁型式為 4 跨連續式斜張橋，<br>117m+210.5m+117m+20.5m=465m，總長 465m。內容包括橋台 2 座及橋墩 3 座，基礎採全套管基樁，<br>南北兩岸設置抽水站及自行車牽引道等設施。 | | | |

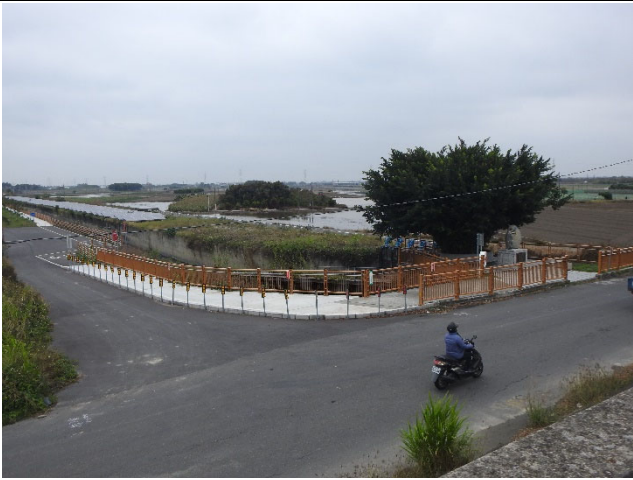
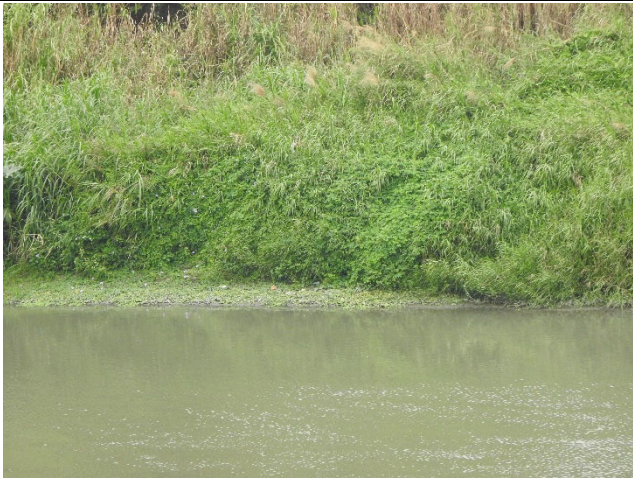
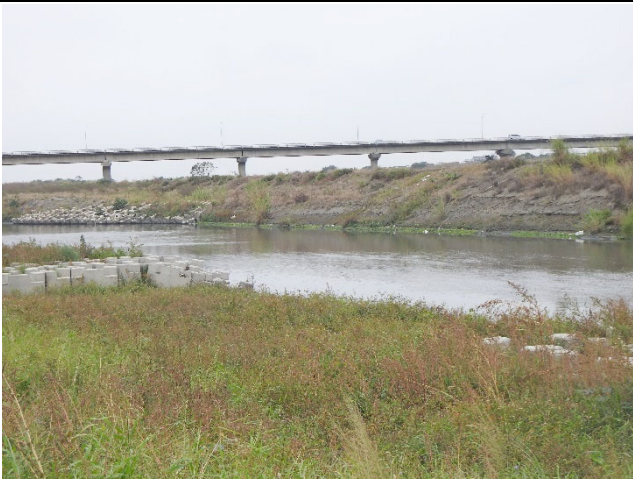
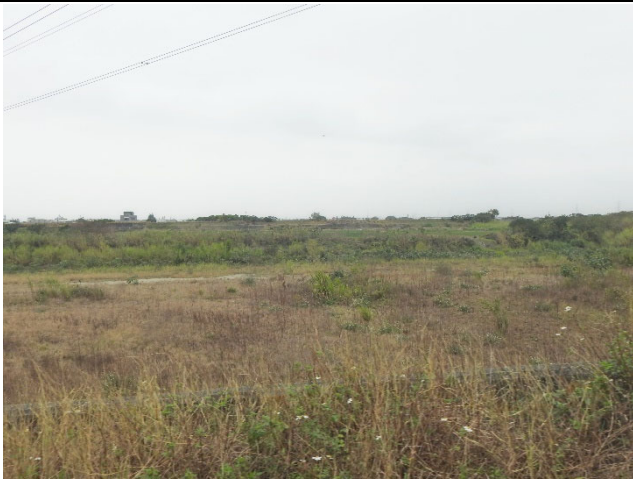
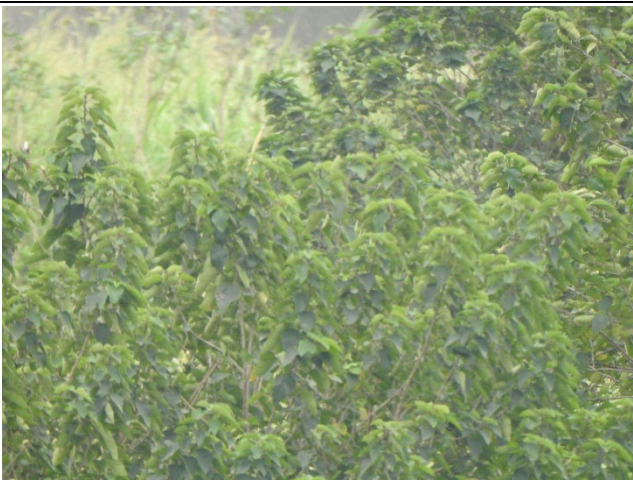
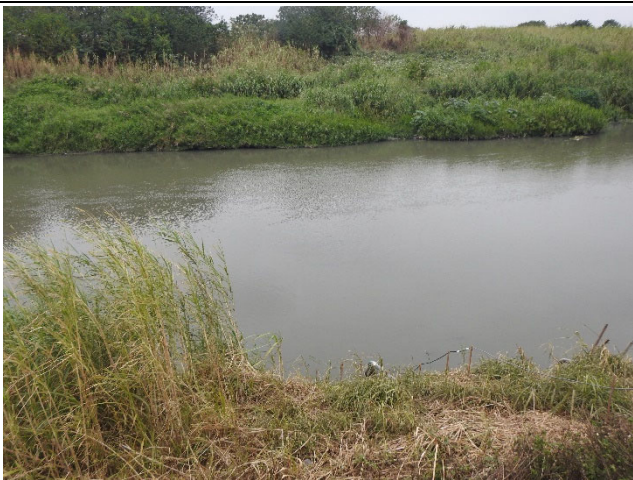
※工程預定位置棲地環境照片：

| <p>時間：112 年 2 月 17 日<br/>說明：工程預定位置現況</p> | <p>時間：112 年 2 月 17 日<br/>說明：工程預定位置現況</p> |

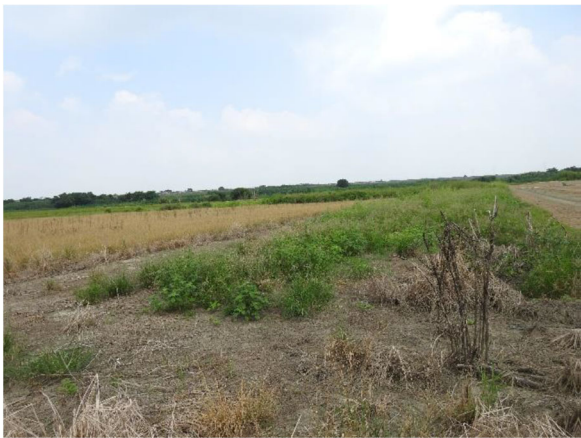
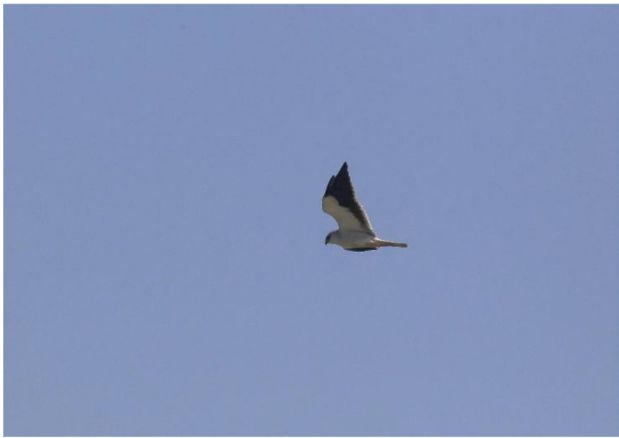
| P-3 現勘紀錄表 | | | 主辦機關 |
|---|---|---|---|
| <p>1. 生態現況描述：</p> <p>計畫範圍及周邊多為農耕地、草生灌叢、河流域及人工建物。</p> | | | |
| <p>2. 分析工程對生態環境之影響(潛在生態議題)：</p> <p>調查期間所記錄之保育類物種包含二級保育類 2 種(黑翅鳶、環頸雉)，以及三級保育類 1 種(紅尾伯勞)。遷徙屬性上，黑翅鳶、環頸雉屬於留鳥，紅尾伯勞為冬候鳥，上述物種主要棲息利用於調查範圍之農耕地環境，因此須注意工程是否會對周遭農耕地產生影響</p> | | | |

| P-3 現勘紀錄表 | | | 主辦機關 |
|---|---|---|---|
| <p>3. 現勘結果與建議：工區相關規劃建議迴避現有之喬木及鄰近水域環境，以避免對本區陸域動、植物及水域生物產生影響，並維護現有水陸域之環境棲地。</p> | | | |

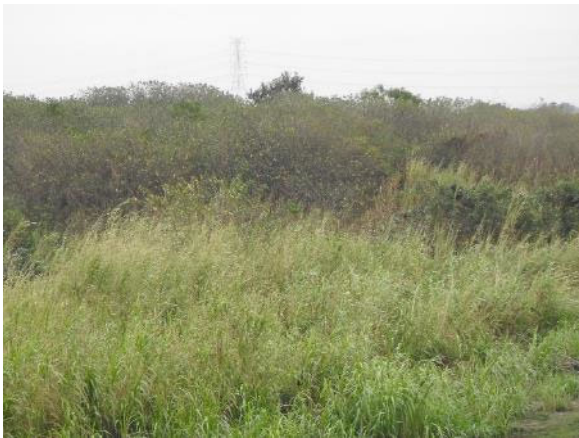
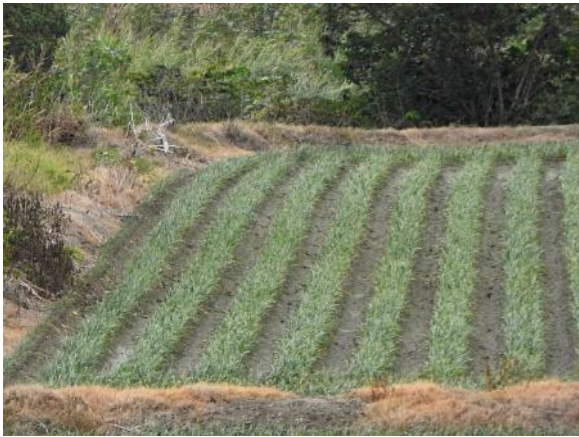
| D-3 現勘調查紀錄表 | | | 主辦機關 | |
|---|---|---|---|--|
| <p>1. 棲地現況描述：</p> <p>本工程基地範圍除了北港溪堤防及嘉南大圳北幹線屬水泥構造物外，目前並無既有之人工構造物，主要植被類型為高灘地之高草及部分農耕地。鄰近區域於堤內皆屬人工建物與農耕地為主，農耕地主要以稻米、落花生、玉蜀黍為主，少部分種植蔥、蒜、西瓜、百香果、文旦等，尚有部分成片種植之造景樹如落羽松、羅漢松、龍柏等，人工建物旁的景觀植物則有龍眼樹、榕樹、樟樹、肯氏南洋杉、小葉欖仁、蘇鐵、長枝竹等。於堤外則是泥沙淤積形成之河灘地，亦有部分農耕地，以玉蜀黍為主要作物，岸邊之荒廢草地植被則有象草、蓖麻、葎草、野荳、碎米莎草、紅花野牽牛、牛筋草、節節花、空心蓮子草等，濱溪地區則以巴拉草、開卡蘆、白苦柱、水丁香、紅辣蓼等植物為主。高灘地雜木林以蓖麻、構樹、銀合歡為主，林間地被高草則以象草及開卡蘆最優勢。</p> | | <div> </div> <div> <p>日期：112 年 1 月 3 日</p> <p>位置：開發基地周邊高草地</p> </div> <div> </div> <div> <p>日期：112 年 1 月 3 日</p> <p>位置：開發基地周邊農田</p> </div> | | |

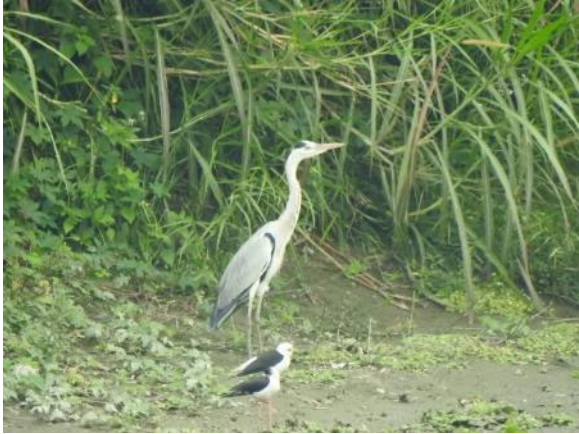
| 物種補充調查概述 | 照片及說明(棲地/物種等照片) |
|---|---|
| | <p data-bbox="943 754 1198 784">日期：112 年 1 月 3 日</p> <p data-bbox="976 801 1165 831">位置：北港溪畔</p> |

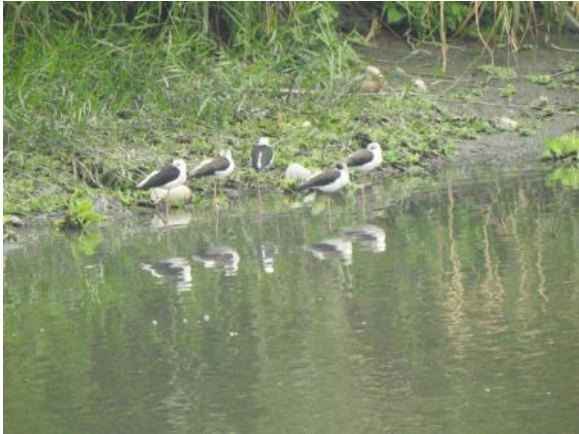
| 物種補充調查概述 | 照片及說明(棲地/物種等照片) |
|---|---|
| | <p data-bbox="943 1413 1198 1442">日期：112 年 1 月 3 日</p> <p data-bbox="976 1460 1165 1489">位置：北港溪畔</p> |

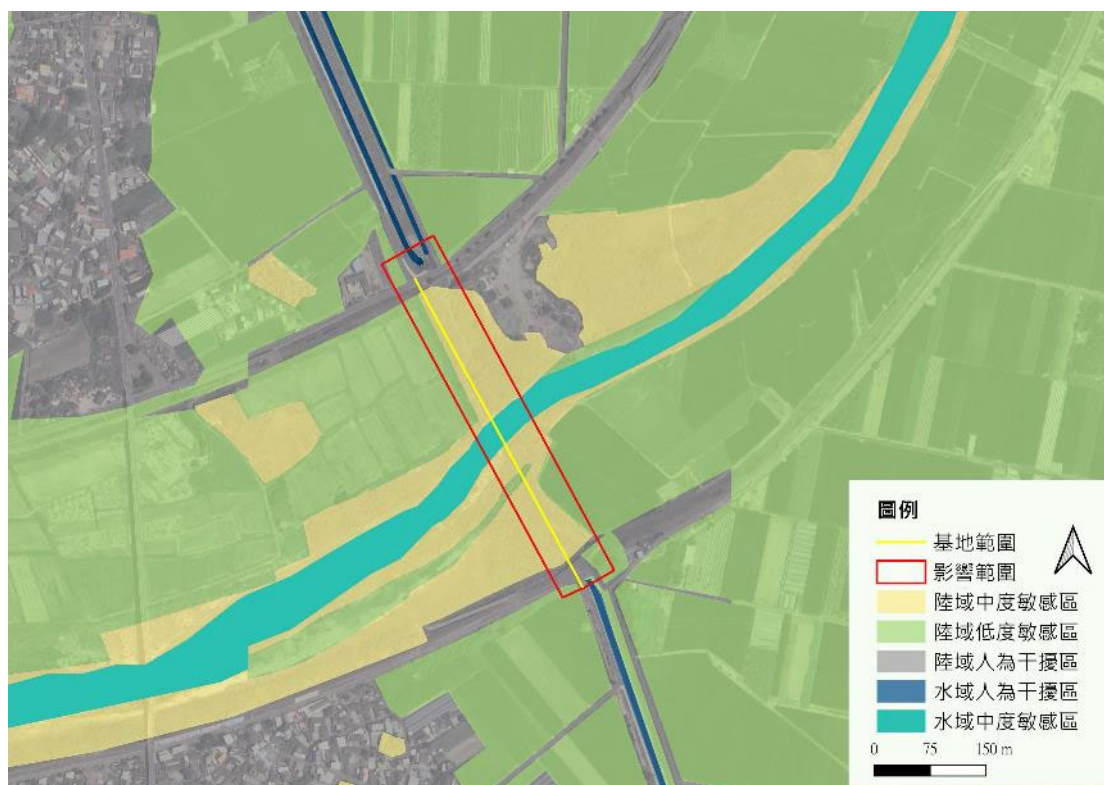
### 1. 生態關注區域圖：

(生態關注區域圖繪製成果概述)
