# 「濁幹線北港溪渡槽工程」

## 施工階段(施工前) 生態檢核報告

黑潮環境生態顧問有限公司  
中華民國 112 年 12 月

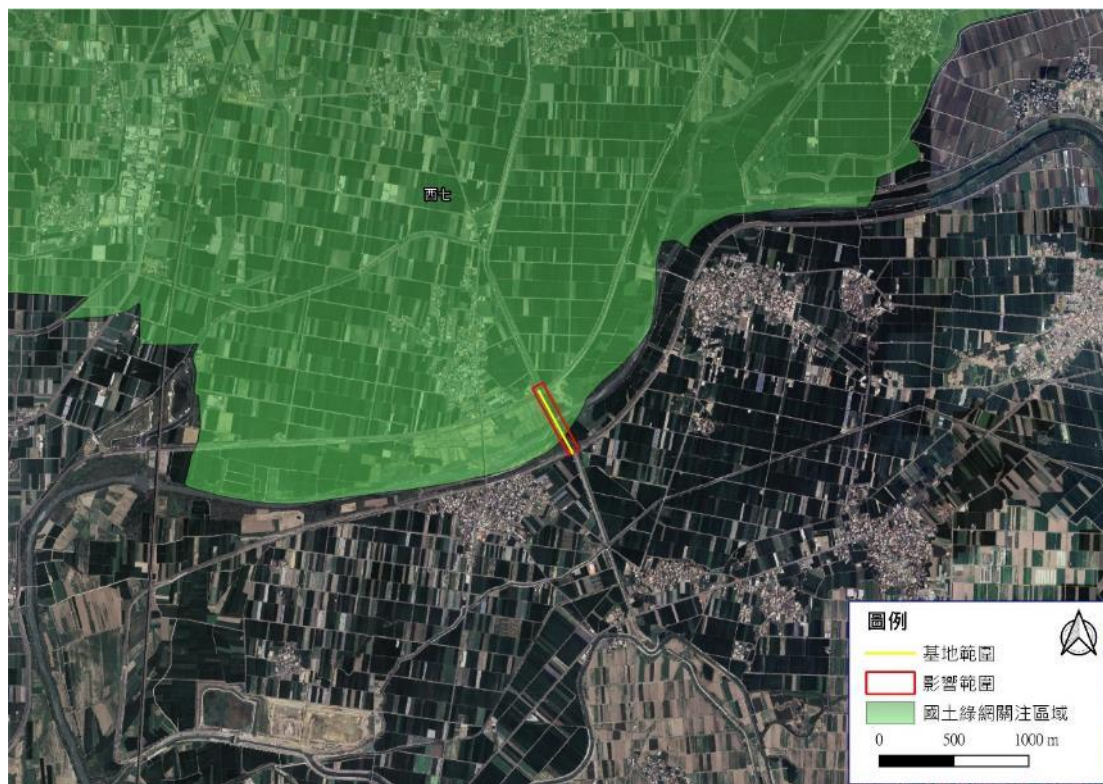
圖二、本工程基地範圍與國土生態綠網關注區域套疊結果

本工程基地範圍位於國土生態綠網關注區之「西七區」，本區域主要生態議題關注於低中海拔森林、溪流生態系與農田生態系之保存，關注物種為諸羅樹蛙、八色鳥及小辮鵲等，然而因西七區之範圍廣大，以小尺度來看，本工程基地範圍周邊一公里內多為農田環境，僅與小辮鵲之關聯性較高，而非八色鳥及諸羅樹蛙之分布地；若以棲地類型來看，本工程影響範圍主要為河川及高灘地樹林等，亦非小辮鵲偏好之棲地，對其影響應不大，唯仍需注意勿擾動周遭之農田。詳見圖二。

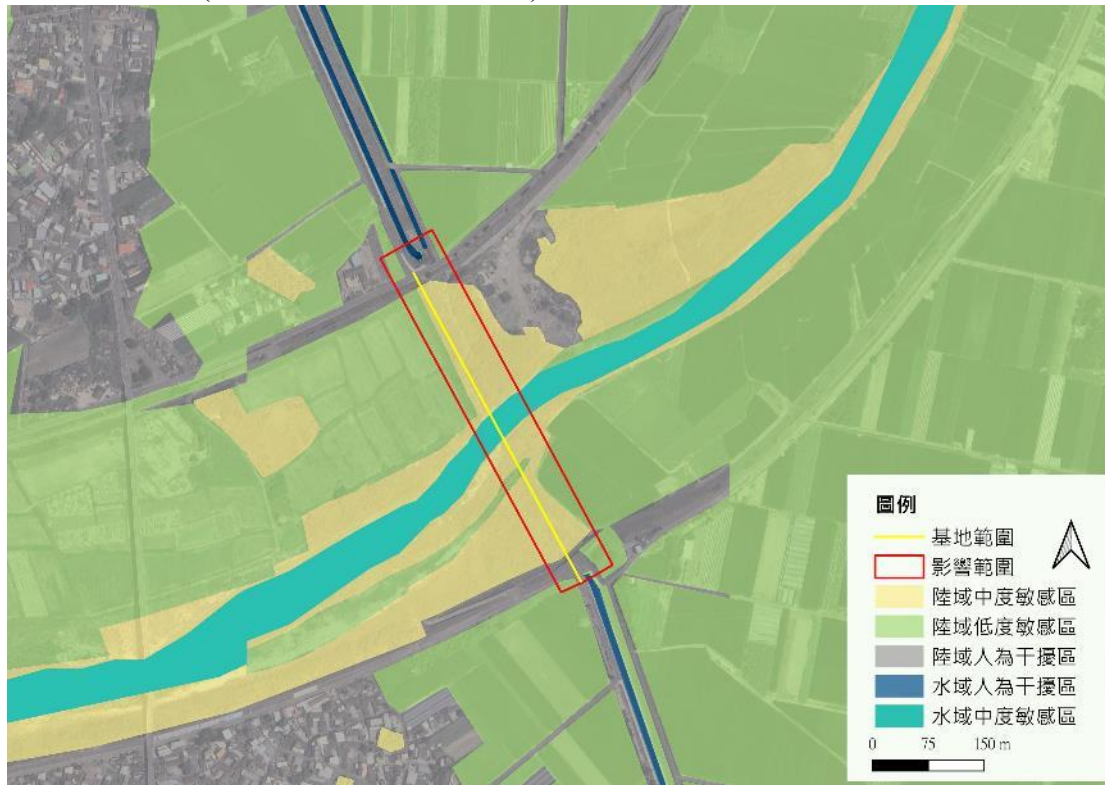
圖四、生態關注區域圖

本工程基地範圍之鄰近範圍多屬人為干擾較頻繁的區域(灰色區塊：人工建物)及低度敏感區(綠色區塊：農耕地)，中度敏感區多位於北港溪兩側(黃色區塊：高灘地之草生地、雜木林)，水域環境則分成中度敏感區(淺藍色區塊：北港溪)及人為干擾區(深藍色區塊：人工圳路)，詳見圖四。

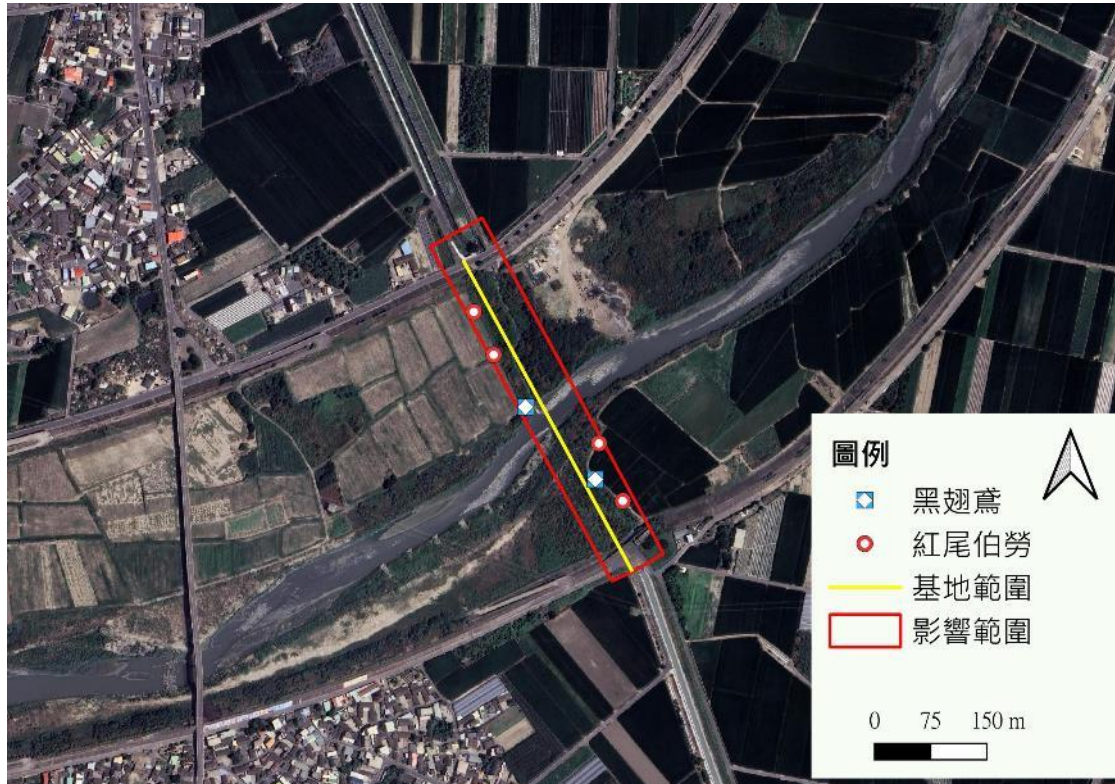
圖六、保育類分布圖

112 年 12 月，鳥類記錄到 22 科 35 種 157 隻次，其中記錄到特有種 1 種(五色鳥)，特有亞種 5 種(小雨燕、大卷尾、樹鵲、褐頭鷓鴣、白頭翁)，珍貴稀有之第二級保育類 1 種(黑翅鳶)，其他應與保育之第三級保育類 1 種(紅尾伯勞)，保育類動物分布位置詳見圖六，名錄詳見附表一-3。

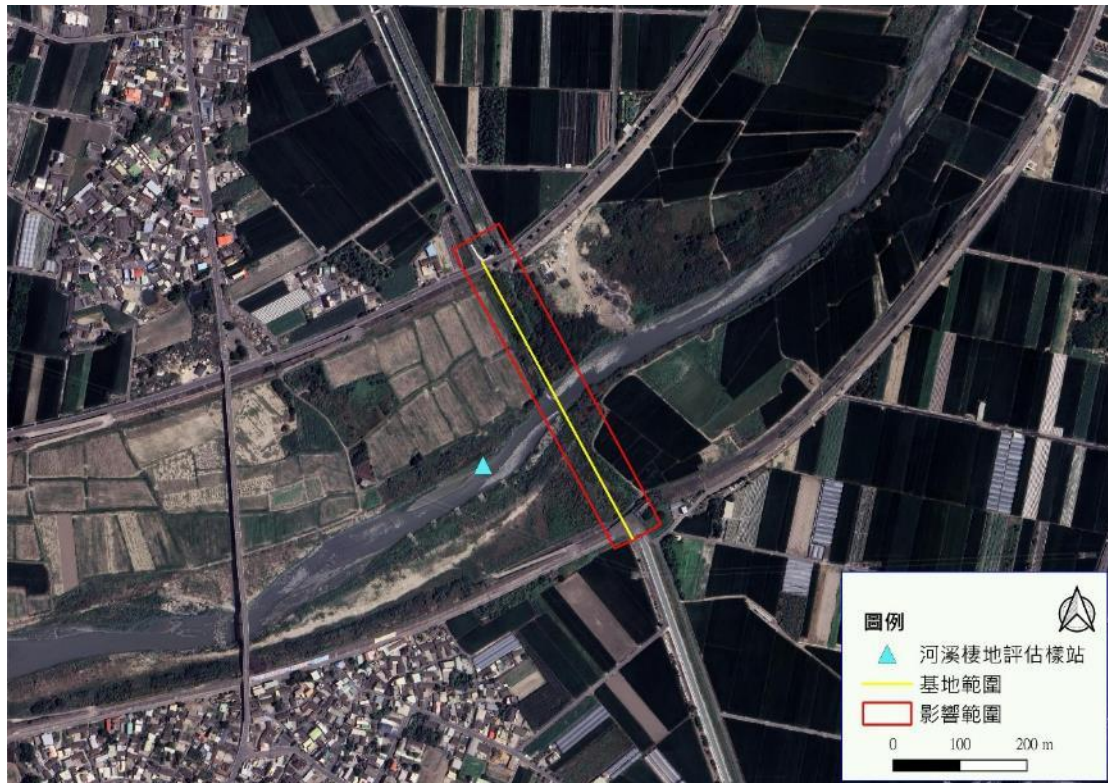
圖七、棲地評估樣站位置

參考「水庫集水區工程生態檢核執行手冊」，填列「河溪棲地評估指標」用以快速綜合評估河溪棲地環境，並量化為數值以利後續比較。112 年 1 月規劃設計階段計算各指標所得分數為 65 分；112 年 12 月施工前計算各指標所得分數為 65 分，顯示樣站周邊環境並無明顯變動，樣站位置如圖七所示，評估結果及各細項得分結果如表三所示，相關評分標準如附表四所示。

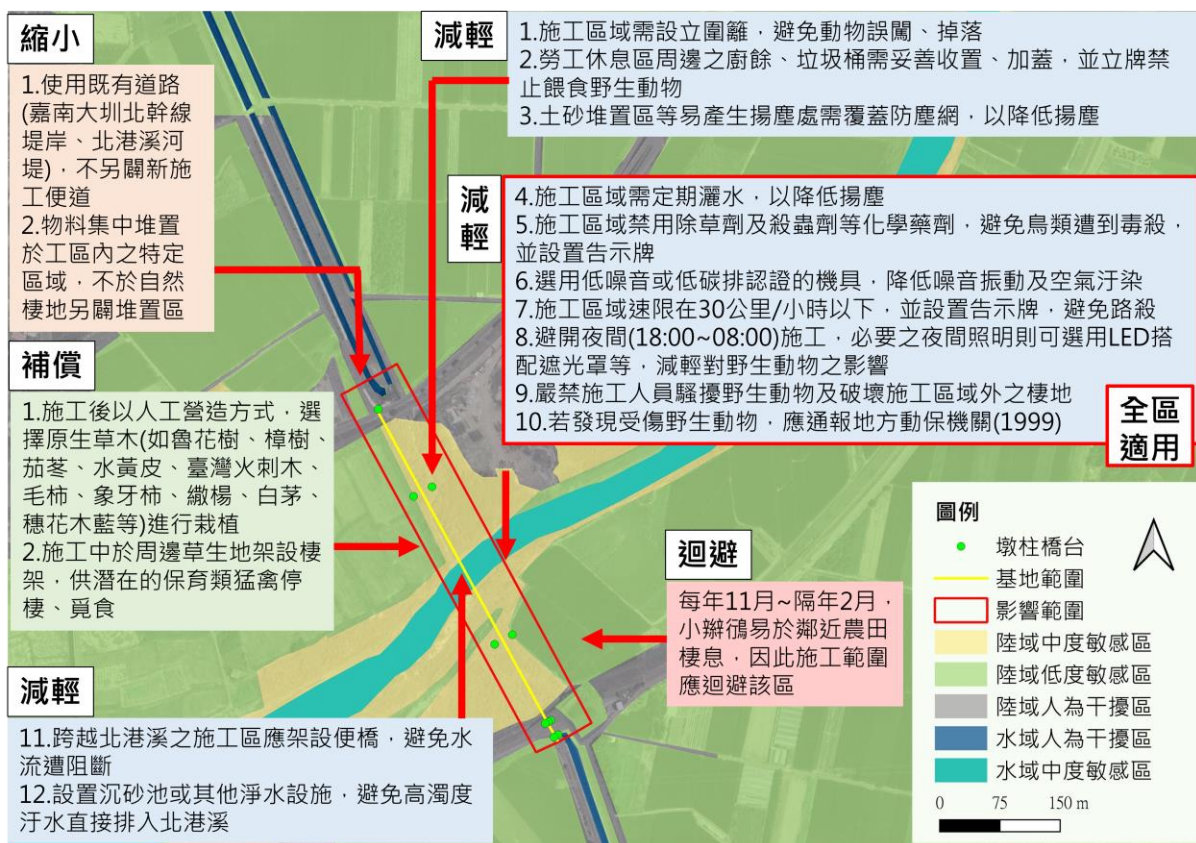
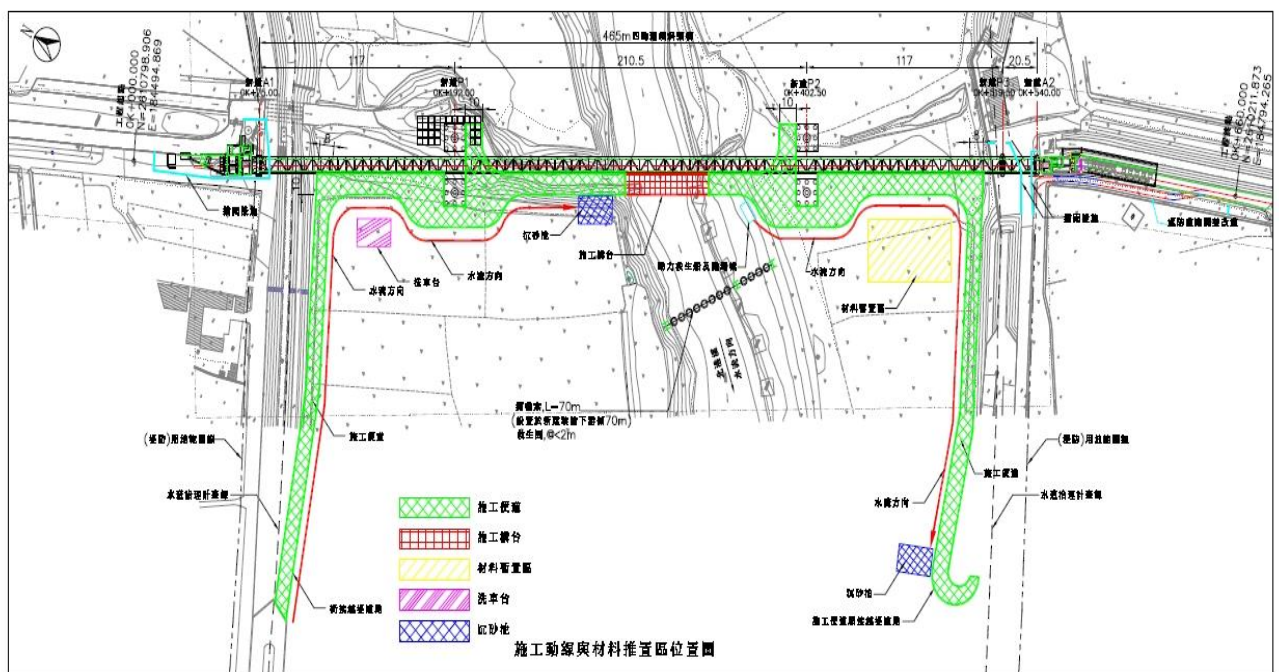
以下依循迴避、縮小、減輕與補償之優先順序，擬定減輕生態衝擊之生態保育措施，如下列所示，保育措施平面圖如圖八所示，以紅框標示之措施屬全工區適用，而施工動線與材料堆置區位置圖如圖九所示。

每年 11 月~隔年 2 月，小辦鵲易於鄰近農田棲息，施工範圍應迴避該區域。

1. 使用既有道路(嘉南大圳北幹線堤岸、北港溪河堤)，不另闢新施工便道。
2. 物料集中堆置於工區內之特定區域，不於自然棲地另闢堆置區。

1. 施工區域需設立圍籬，避免動物誤闖、掉落。
2. 勞工休息區周邊之廚餘、垃圾桶需妥善收置、加蓋，並立牌禁止餵食野生動物。
3. 土砂堆置區等易產生揚塵處需覆蓋防塵網，以降低揚塵。
4. 施工區域需定期灑水，以降低揚塵。
5. 施工區域禁用除草劑及殺蟲劑等化學藥劑，避免鳥類遭到毒殺。
6. 選用低噪音或低碳排認證的機具，降低噪音振動及空氣汙染。
7. 施工區域速限在 30 公里/小時以下，並設置告示牌，避免路殺。
8. 避免夜間(18:00~08:00)施工，必要之夜間照明則可選用 LED 搭配遮光罩等，減輕對野生動物之影響。
9. 嚴禁施工人員騷擾野生動物及破壞施工區域外之棲地。
10. 若發現受傷野生動物，應通報地方動保機關(1999)。
11. 跨越北港溪之施工區應架設便橋，避免水流遭阻斷。
12. 設置沉砂池或其他淨水設施，避免高濁度汙水直接排入北港溪。

1. 施工後以人工營造方式，選擇原生草木(如魯花樹、樟樹、茄苳、水黃皮、臺灣火刺木、毛柿、象牙柿、繖楊、白茅、穗花木藍等)進行栽植。
2. 施工中於周邊草生地架設棲架，供潛在的保育類猛禽停棲、覓食。

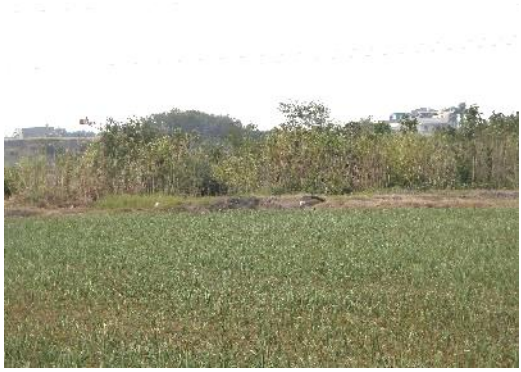
| 日期：112.12.1<br>說明：已回避周邊農耕地 | 日期：<br>說明： |

| 1. 每年 11 月~隔年 2 月，小辯鴿易於鄰近農田棲息，因此施工範圍應迴避該區域。 | |

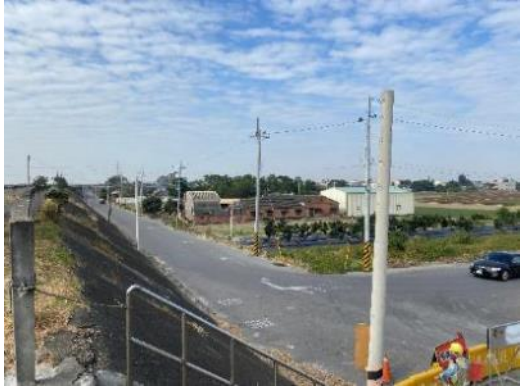
| 日期：112.12.1<br>說明：既有道路可供車輛、機具通行 | 日期：<br>說明： |

| 2. 使用既有道路(嘉南大圳北幹線堤岸、北港溪河堤)，不另闢新施工便道。 | |
