# 「濁幹線北港溪渡槽工程」

## 施工階段 生態檢核報告

中華民國 113 年 3 月

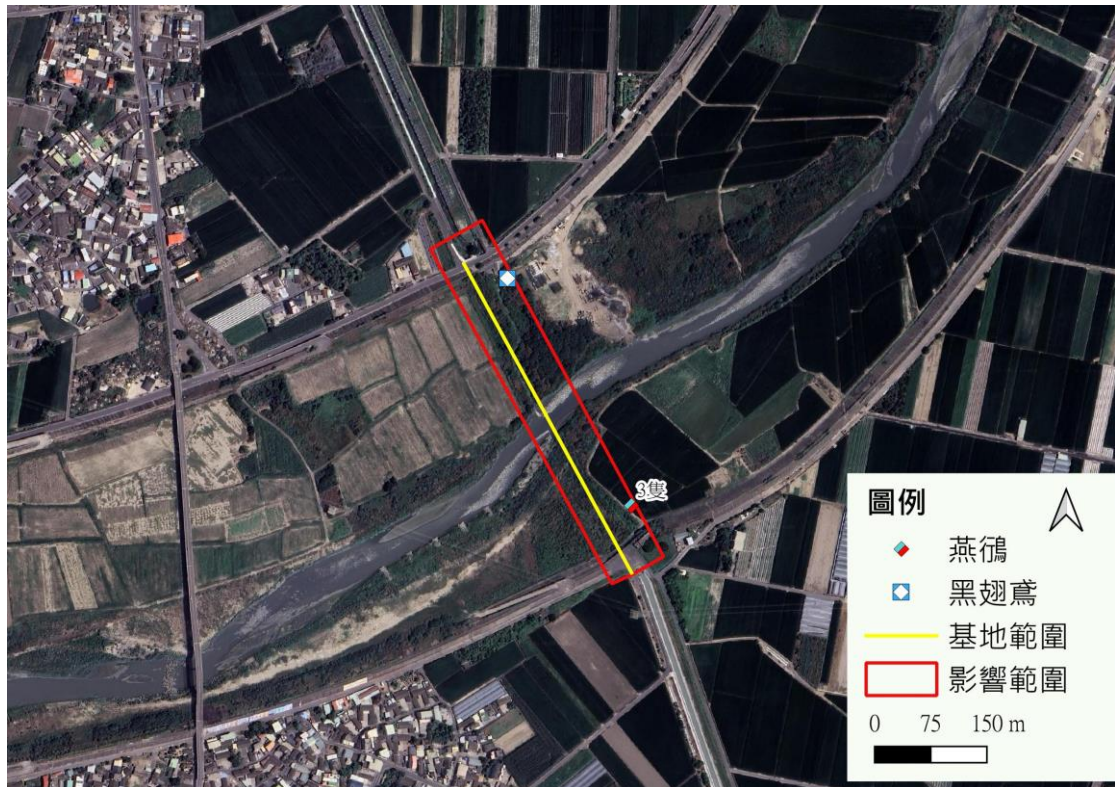
圖六、保育類分布圖

113 年 3 月，鳥類記錄到 19 科 30 種 167 隻次，其中記錄到特有種 1 種(五色鳥)，特有亞種 5 種(小雨燕、大卷尾、樹鵲、褐頭鷓鴣、白頭翁)，珍貴稀有之第二級保育類 1 種(黑翅鳶)，其他應與保育之第三級保育類 1 種(燕鵻)，保育類動物分布位置詳見圖六，名錄詳見附表一-3。

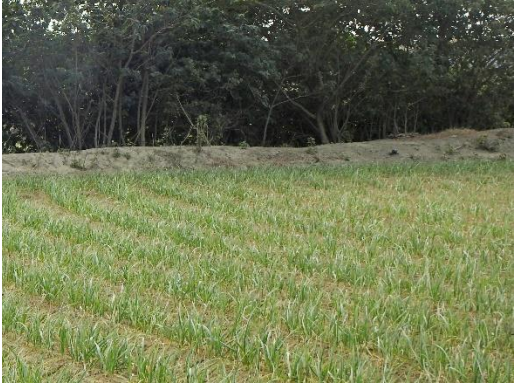
| 日期：112.12.1<br>說明：已回避周邊農耕地 | 日期：113.3.20<br>說明：已回避周邊農耕地 |

| 1. 每年 11 月~隔年 2 月，小辦鴿易於鄰近農田棲息，因此施工範圍應迴避該區域。 | |

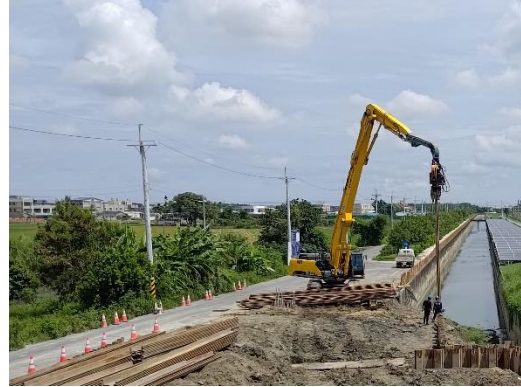
| 日期：112.12.1<br>說明：既有道路可供車輛、機具通行 | 日期：113.3.20<br>說明：優先使用既有道路 |

| 2. 使用既有道路(嘉南大圳北幹線堤岸、北港溪河堤)，不另闢新施工便道。 | |

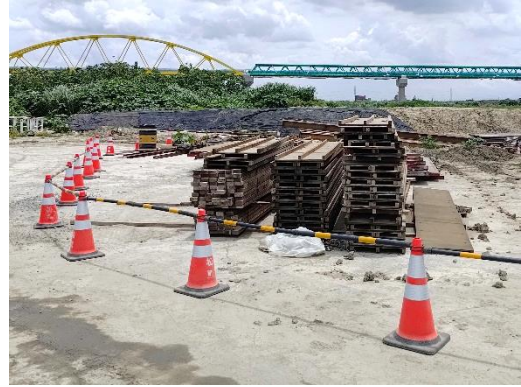
| 日期：112.12.1<br>說明：未有物料堆置 | 日期：113.3.20<br>說明：以現有裸地堆置物料 |

| 3. 物料集中堆置於工區內之特定區域，不於自然棲地另闢堆置區。 | |

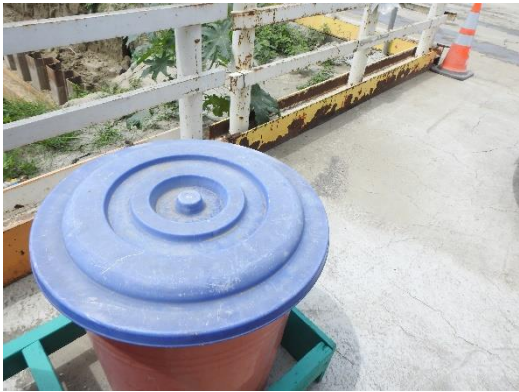
| 日期：112.12.1<br>說明：無相關照片 | 日期：113.3.20<br>說明：垃圾桶已加蓋並集中放置 |

| 5. 勞工休息區周邊之廚餘、垃圾桶需妥善收置、加蓋，並立牌禁止餵食野生動物。 | |

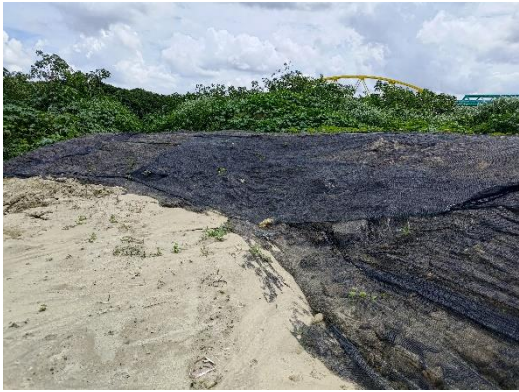
| 日期：112.12.1<br>說明：無相關照片 | 日期：113.3.20<br>說明：堆置區已覆蓋防塵網 |

| 6. 土砂堆置區等易產生揚塵處需覆蓋防塵網，以降低揚塵。 | |

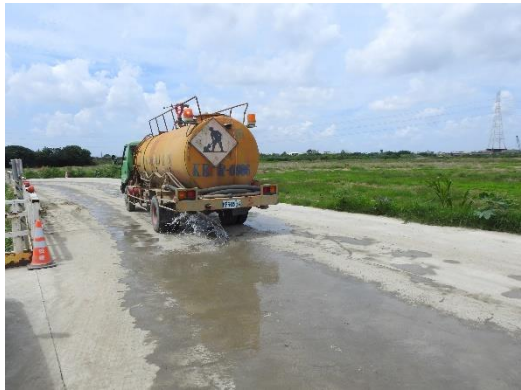
| 7. 施工區域需定期灑水，以降低揚塵。 | |
|---|---|
| <p>日期：112.12.1<br/>說明：無相關照片</p> | <p>日期：113.3.20<br/>說明：現場有水車灑水</p> |

| 7. 施工區域需定期灑水，以降低揚塵。 | |

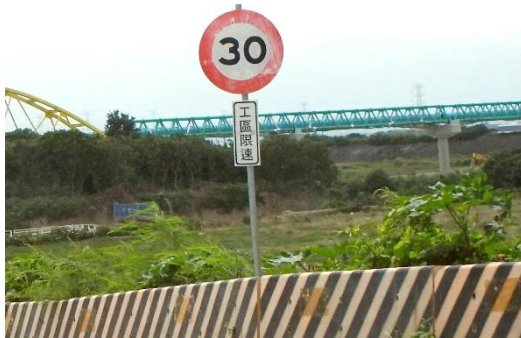
| 7. 施工區域需定期灑水，以降低揚塵。 | |
|---|---|
| <p>日期：112.12.1<br/>說明：無相關照片</p> | <p>日期：113.3.20<br/>說明：已設置速限牌</p> |

| 7. 施工區域需定期灑水，以降低揚塵。 | |
|---|---|
| 8. 施工區域速限在 30 公里/小時以下，並設置告示牌，避免路殺。 | |

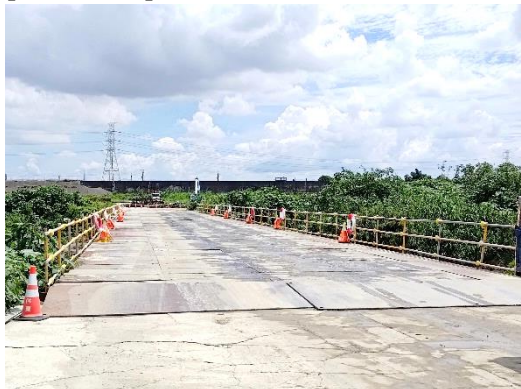
| 7. 施工區域需定期灑水，以降低揚塵。 | |
|---|---|
| <p>日期：112.12.1<br/>說明：無相關照片</p> | <p>日期：113.3.20<br/>說明：已設置施工便橋</p> |

| 7. 施工區域需定期灑水，以降低揚塵。 | |
|---|---|
| 9. 跨越北港溪之施工區應架設便橋，避免水流遭阻斷。 | |

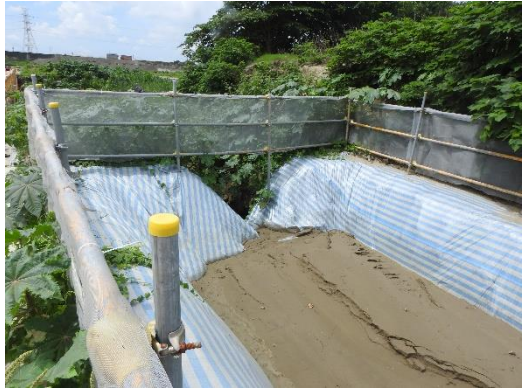
| <p>日期：112.12.1<br/>說明：無相關照片</p> | <p>日期：113.3.20<br/>說明：已設置沉砂池</p> |

| 10. 設置沉砂池或其他淨水設施，避免高濁度汙水直接排入北港溪。 | |
