# 「濁幹線北港溪渡槽工程」

## 施工階段 生態檢核報告

黑潮環境生態顧問有限公司

中華民國 113 年 9 月

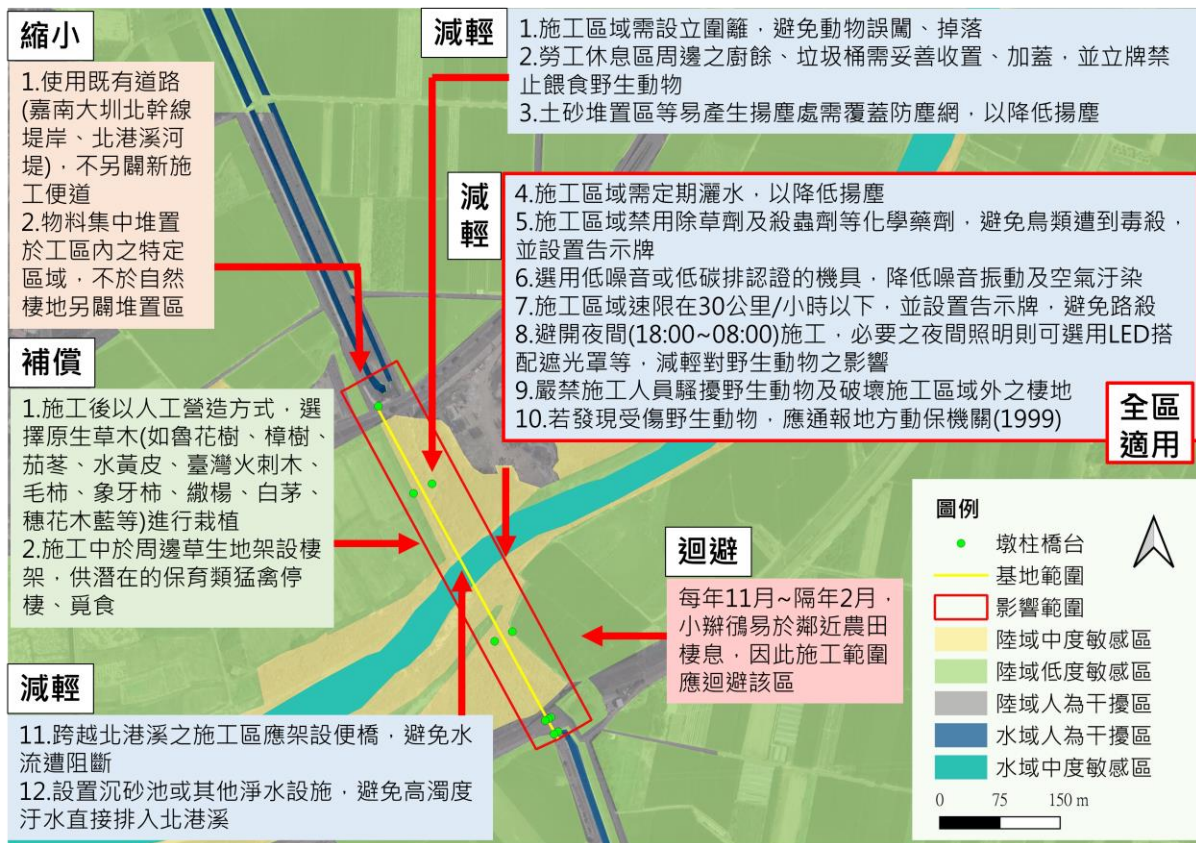
圖八、生態保育措施平面圖

以下依循迴避、縮小、減輕與補償之優先順序，擬定減輕生態衝擊之生態保育措施，如下列所示，保育措施平面圖如圖八所示，以紅框標示之措施屬全工區適用，而施工動線與材料堆置區位置圖如圖九所示。

### [迴避]

每年 11 月~隔年 2 月，小辦鵲易於鄰近農田棲息，施工範圍應迴避該區域。

### [縮小]

1. 使用既有道路(嘉南大圳北幹線堤岸、北港溪河堤)，不另闢新施工便道。
2. 物料集中堆置於工區內之特定區域，不於自然棲地另闢堆置區。

### [減輕]

1. 施工區域需設立圍籬，避免動物誤闖、掉落。
2. 勞工休息區周邊之廚餘、垃圾桶需妥善收置、加蓋，並立牌禁止餵食野生動物。
3. 土砂堆置區等易產生揚塵處需覆蓋防塵網，以降低揚塵。
4. 施工區域需定期灑水，以降低揚塵。
5. 施工區域禁用除草劑及殺蟲劑等化學藥劑，避免鳥類遭到毒殺。
6. 選用低噪音或低碳排認證的機具，降低噪音振動及空氣汙染。
7. 施工區域速限在 30 公里/小時以下，並設置告示牌，避免路殺。
8. 避免夜間(18:00~08:00)施工，必要之夜間照明則可選用 LED 搭配遮光罩等，減輕對野生動物之影響。
9. 嚴禁施工人員騷擾野生動物及破壞施工區域外之棲地。
10. 若發現受傷野生動物，應通報地方動保機關(1999)。
11. 跨越北港溪之施工區應架設便橋，避免水流遭阻斷。
12. 設置沉砂池或其他淨水設施，避免高濁度汙水直接排入北港溪。

### [補償]

1. 施工後以人工營造方式，選擇原生草木(如魯花樹、樟樹、茄苳、水黃皮、臺灣火刺木、毛柿、象牙柿、繖楊、白茅、穗花木藍等)進行栽植。
2. 施工中於周邊草生地架設棲架，供潛在的保育類猛禽停棲、覓食。

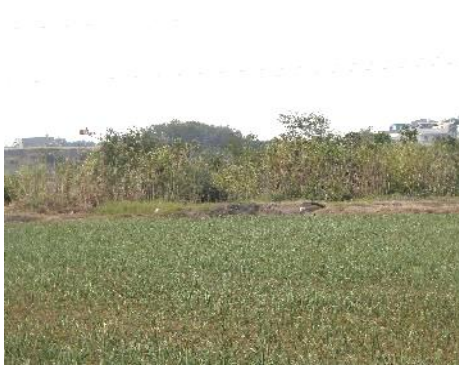
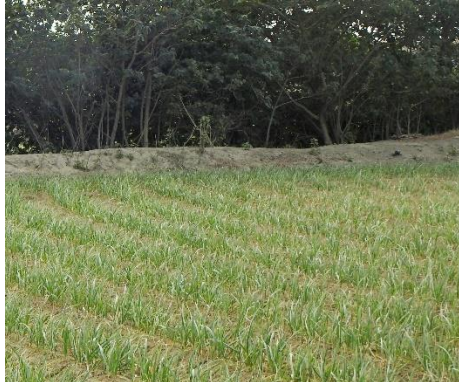
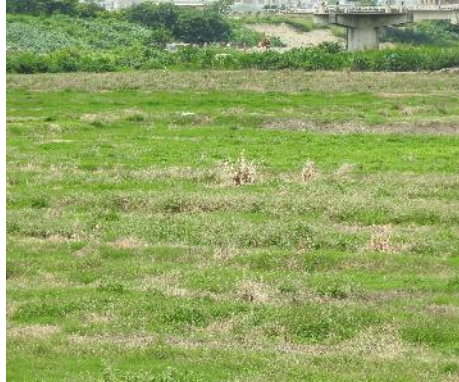
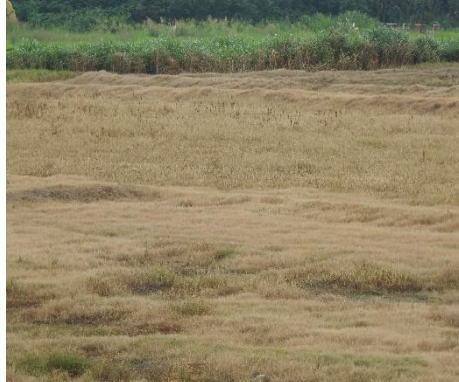
| 日期：112.12.1<br>說明：已回避周邊農耕地 | 日期：113.3.20<br>說明：已回避周邊農耕地 | 日期：113.6.18<br>說明：已回避周邊農耕地 | 日期：113.9.20<br>說明：已回避周邊農耕地 |

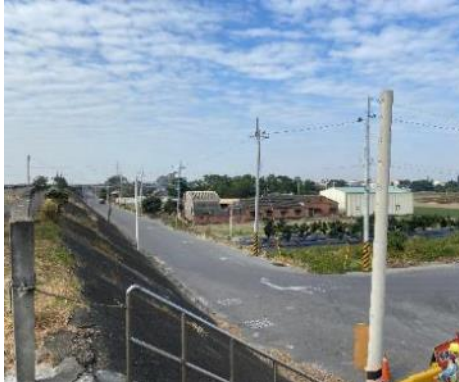
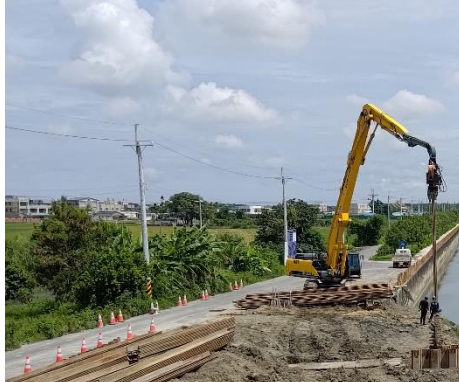
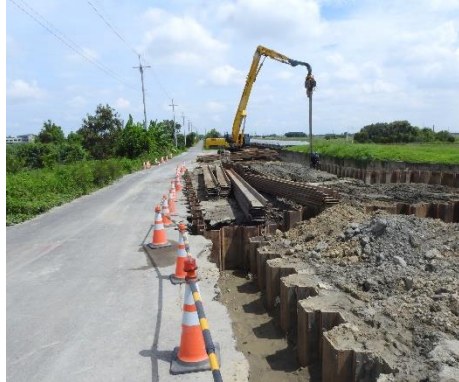
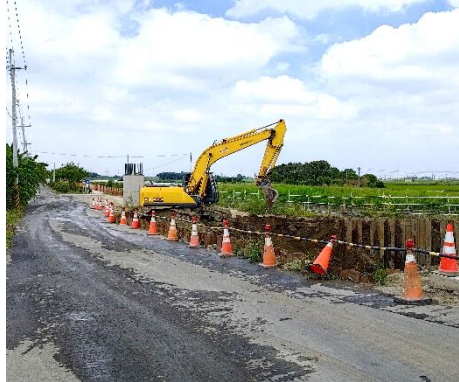
| 日期：112.12.1<br>說明：既有道路可供車輛、機具通行 | 日期：113.3.20<br>說明：優先使用既有道路 | 日期：113.6.18<br>說明：優先使用既有道路 | 日期：113.9.20<br>說明：優先使用既有道路 |

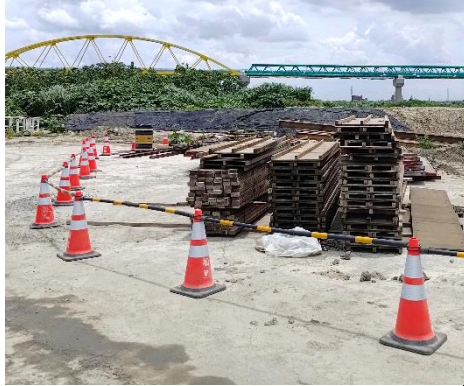
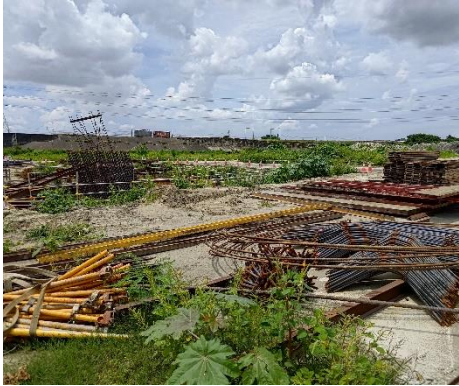
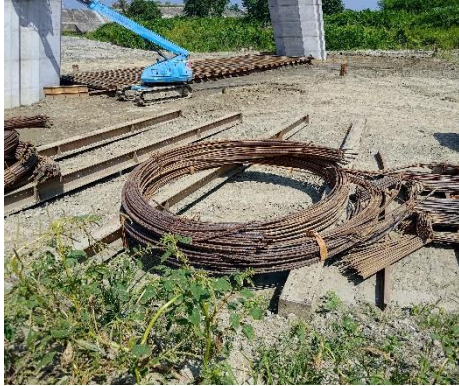
| 日期：112.12.1<br>說明：未有物料堆置 | 日期：113.3.20<br>說明：以現有裸地堆置物料 | 日期：113.6.18<br>說明：以現有裸地堆置物料 | 日期：113.9.20<br>說明：以現有裸地堆置物料 |

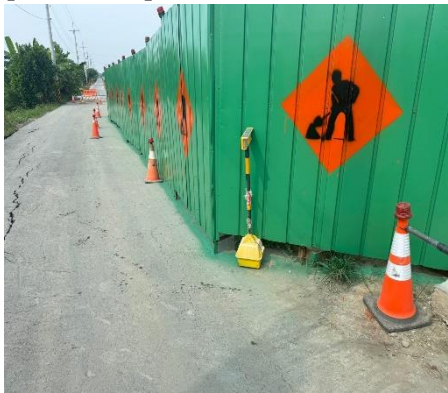
| 日期：112.12.1<br>說明：無相關照片 | 日期：113.3.20<br>說明：無相關照片 | 日期：113.6.18<br>說明：無相關照片 | 日期：113.9.20<br>說明：已設置圍籬 |

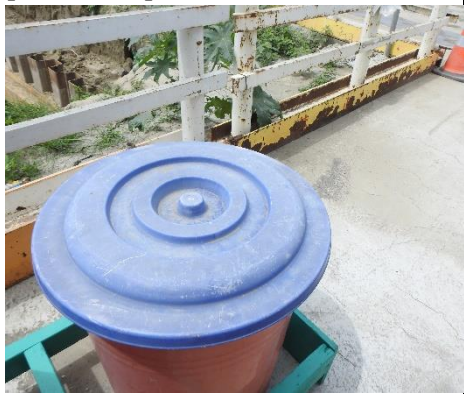
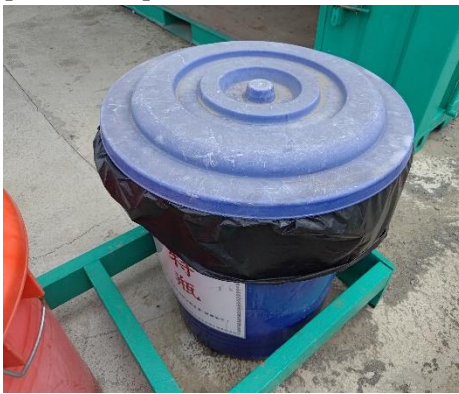
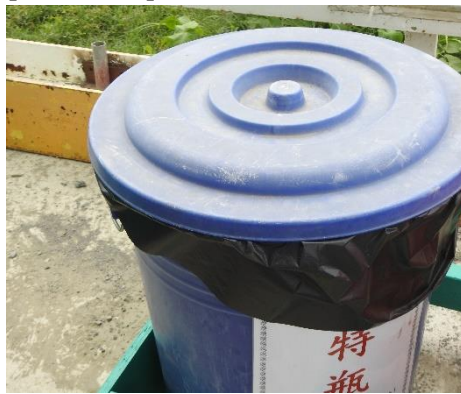
| 5. 勞工休息區周邊之廚餘、垃圾桶需妥善收置、加蓋，並立牌禁止餵食野生動物。 | | | |
|---|---|---|---|
| 日期：112.12.1<br>說明：無相關照片 | 日期：113.3.20<br>說明：垃圾桶已加蓋並集中放置 | 日期：113.6.18<br>說明：垃圾桶已加蓋並集中放置 | 日期：113.9.20<br>說明：垃圾桶已加蓋並集中放置 |

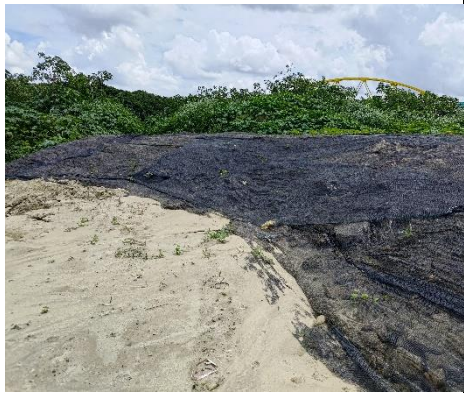
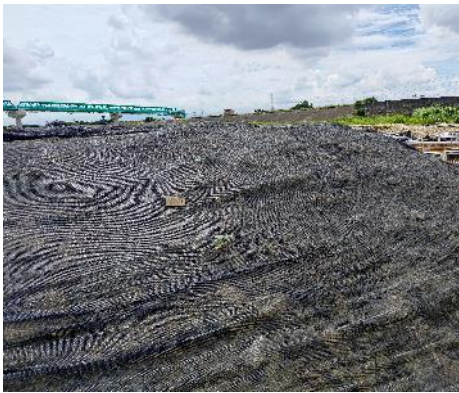
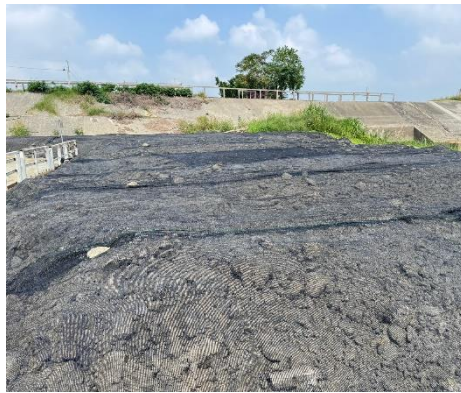
| 5. 勞工休息區周邊之廚餘、垃圾桶需妥善收置、加蓋，並立牌禁止餵食野生動物。 | | | |
|---|---|---|---|
| 日期：112.12.1<br>說明：無相關照片 | 日期：113.3.20<br>說明：堆置區已覆蓋防塵網 | 日期：113.6.18<br>說明：堆置區已覆蓋防塵網 | 日期：113.9.20<br>說明：堆置區已覆蓋防塵網 |

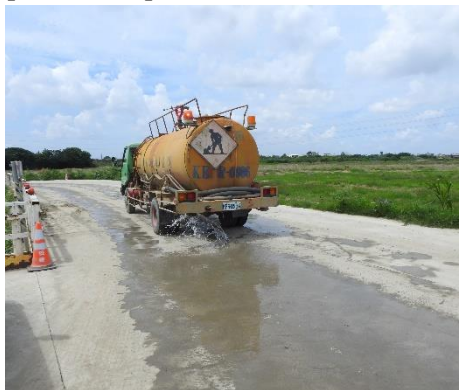
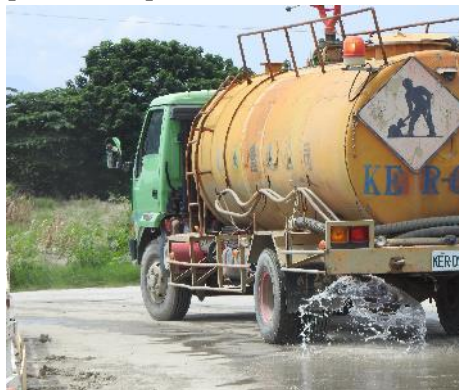
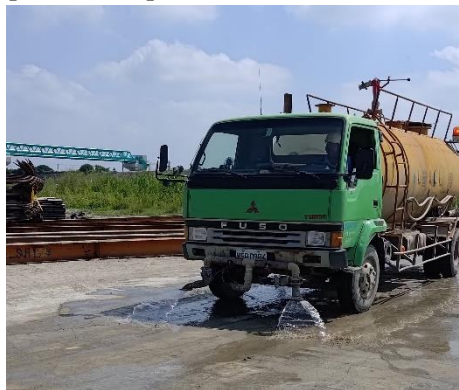
| 7. 施工區域需定期灑水，以降低揚塵。 | | | |
|---|---|---|---|
| <p>日期：112.12.1<br/>說明：無相關照片</p> | <p>日期：113.3.20<br/>說明：現場有水車灑水</p> | <p>日期：113.6.18<br/>說明：現場有水車灑水</p> | <p>日期：113.9.20<br/>說明：現場有水車灑水</p> |

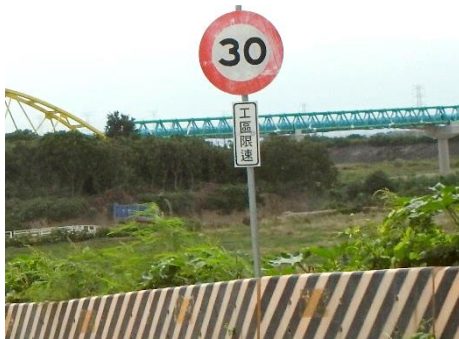
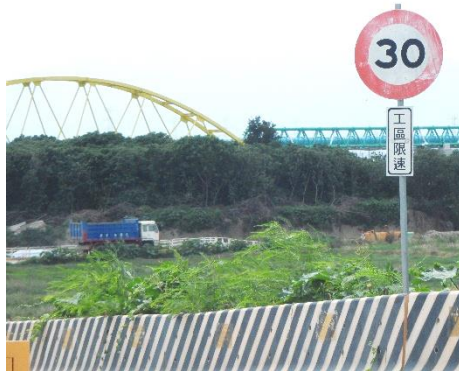
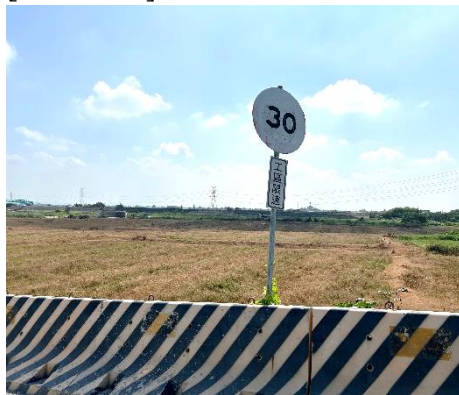
| 7. 施工區域需定期灑水，以降低揚塵。 | | | |
|---|---|---|---|
| <p>日期：112.12.1<br/>說明：無相關照片</p> | <p>日期：113.3.20<br/>說明：已設置速限牌</p> | <p>日期：113.6.18<br/>說明：已設置速限牌</p> | <p>日期：113.9.20<br/>說明：已設置速限牌</p> |

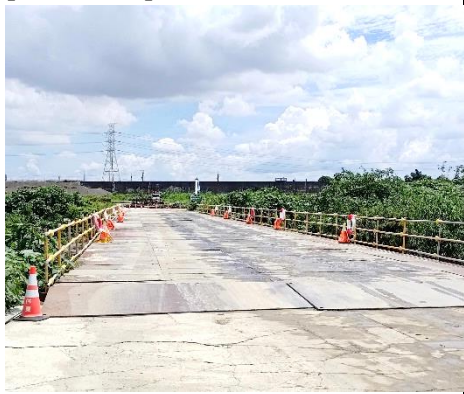
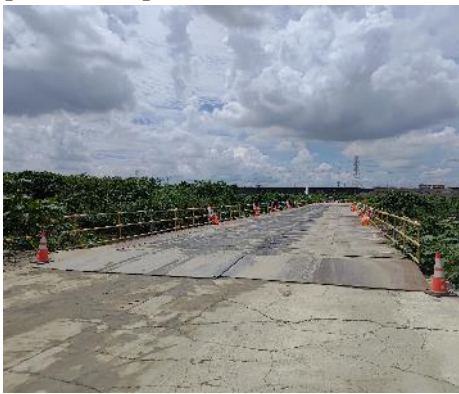
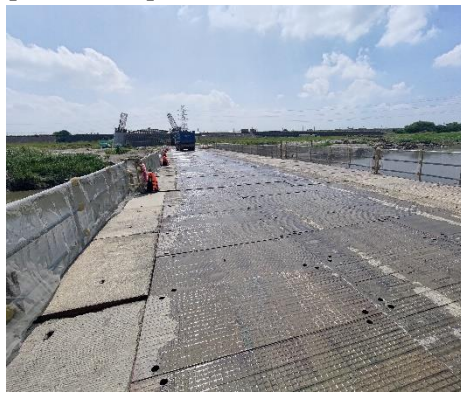
| 9. 跨越北港溪之施工區應架設便橋，避免水流遭阻斷。 | | | |
|---|---|---|---|
| 日期：112.12.1<br>說明：無相關照片 | 日期：113.3.20<br>說明：已設置施工便橋 | 日期：113.6.18<br>說明：已設置施工便橋 | 日期：113.9.20<br>說明：已設置施工便橋 |

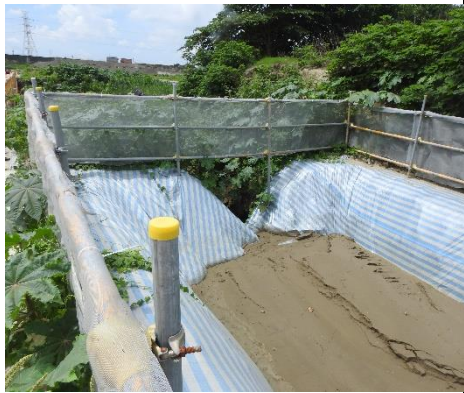
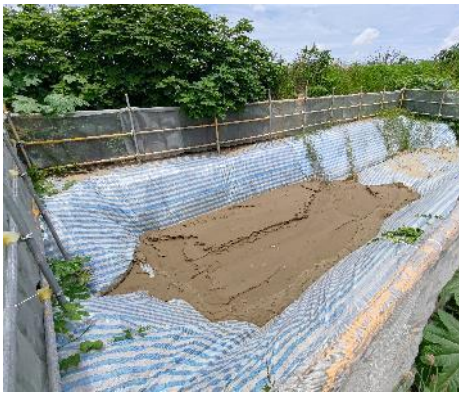
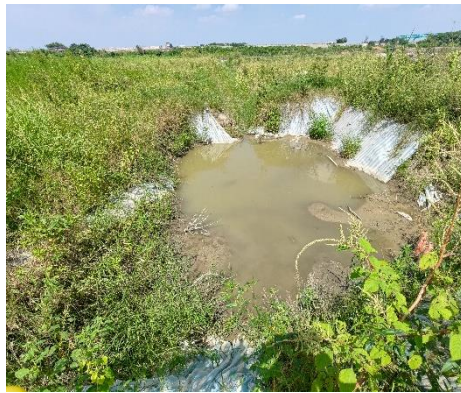
| 9. 跨越北港溪之施工區應架設便橋，避免水流遭阻斷。 | | | |
|---|---|---|---|
| 日期：112.12.1<br>說明：無相關照片 | 日期：113.3.20<br>說明：已設置沉砂池 | 日期：113.6.18<br>說明：已設置沉砂池 | 日期：113.9.20<br>說明：已設置沉砂池 |

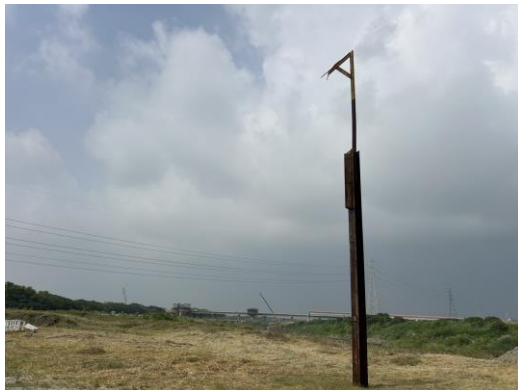
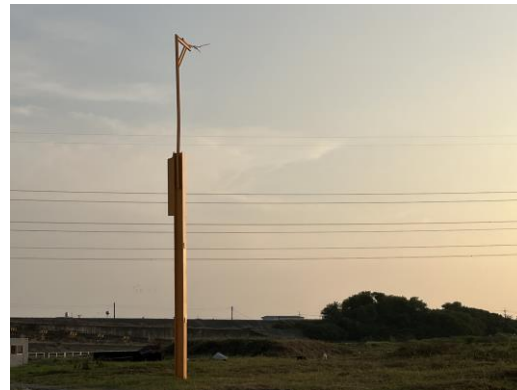
| 11. 施工後以人工營造方式，選擇原生草木進行栽植。 | | | |
|---|---|---|---|
| 12. 施工中於周邊草生地架設棲架，供潛在的保育類猛禽停棲、覓食。 | | | |

| 11. 施工後以人工營造方式，選擇原生草木進行栽植。 | | | |
|---|---|---|---|
| 日期：112.12.1<br>說明：無相關照片 | 日期：113.3.20<br>說明：尚未施作 | 日期：113.6.18<br>說明：已架設猛禽棲架 | 日期：113.9.20<br>說明：已架設猛禽棲架 |
