# 「濁幹線北港溪渡槽工程」

## 施工階段 生態檢核報告

黑潮環境生態顧問有限公司  
中華民國 113 年 12 月

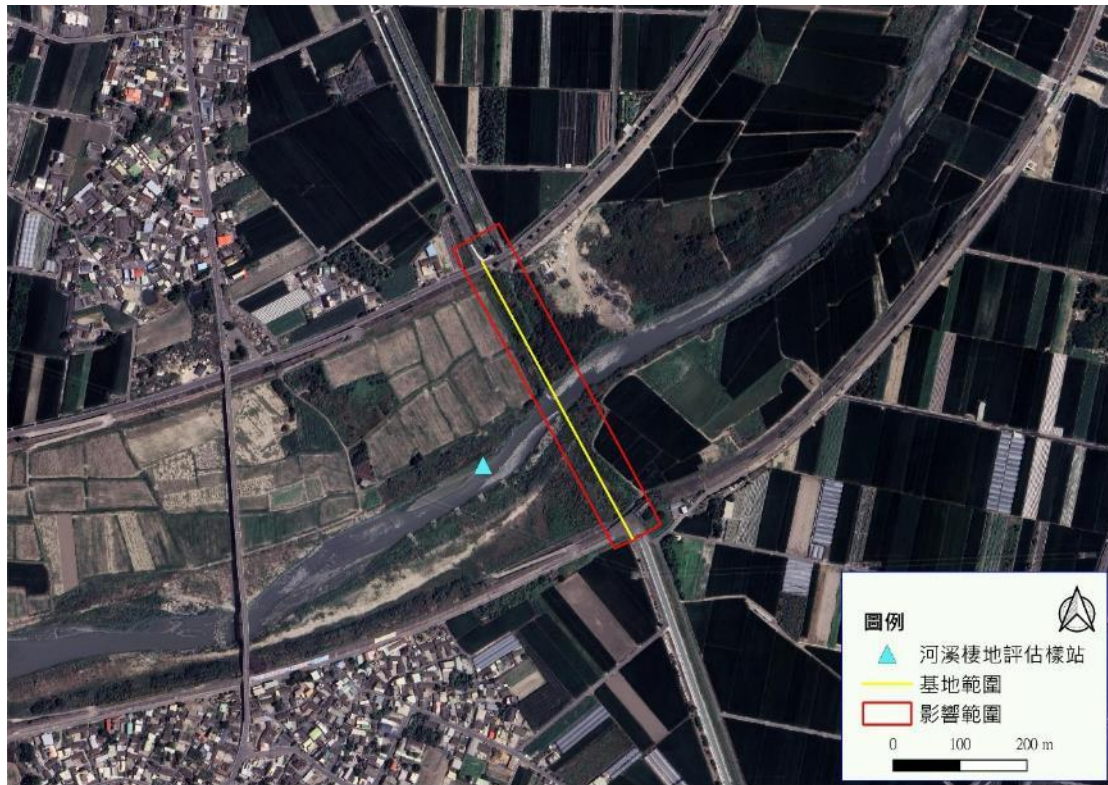
圖七、棲地評估樣站位置

參考「水庫集水區工程生態檢核執行手冊」，填列「河溪棲地評估指標」用以快速綜合評估河溪棲地環境，並量化為數值以利後續比較。112 年 1 月規劃設計階段計算各指標所得分數為 65 分；112 年 12 月施工前計算各指標所得分數為 65 分；113 年 3、6、9、12 月施工中計算各指標所得分數皆為 65 分，顯示樣站周邊環境並無明顯變動，樣站位置如圖七所示，評估結果及各細項得分結果如表三所示，相關評分標準如附表四所示。

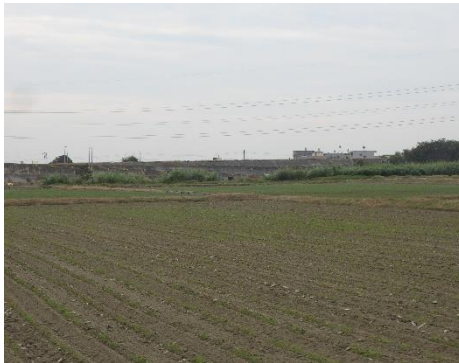
| 1. 每年 11 月~隔年 2 月，小辯鴿易於鄰近農田棲息，施工範圍應迴避該區域。 | | | |
|---|---|---|---|
| 日期：112.12.1<br>說明：已迴避周邊農耕地 | 日期：113.3.20<br>說明：已迴避周邊農耕地 | 日期：113.6.18<br>說明：已迴避周邊農耕地 | 日期：113.9.20<br>說明：已迴避周邊農耕地 |
| 日期：113.12.16<br>說明：已迴避周邊農耕地 | | | |

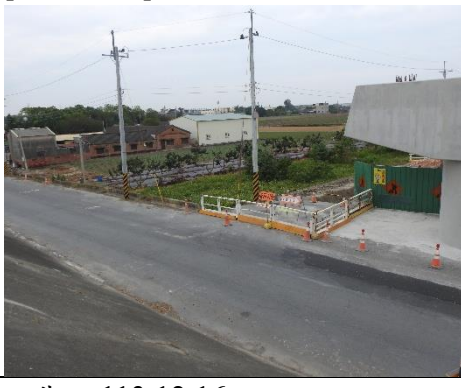
| 2. 使用既有道路(嘉南大圳北幹線堤岸、北港溪河堤)，不另闢新施工便道。 | | | |
|---|---|---|---|
| <p>日期：112.12.1<br/>說明：既有道路可供車輛、機具通行</p> | <p>日期：113.3.20<br/>說明：優先使用既有道路</p> | <p>日期：113.6.18<br/>說明：優先使用既有道路</p> | <p>日期：113.9.20<br/>說明：優先使用既有道路</p> |
| <p>日期：113.12.16<br/>說明：優先使用既有道路</p> | | | |

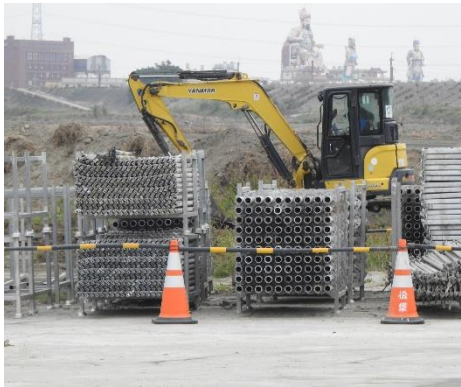
| 3. 物料集中堆置於工區內之特定區域，不於自然棲地另闢堆置區。 | | | |
|---|---|---|---|
| <p>日期：112.12.1<br/>說明：未有物料堆置</p> | <p>日期：113.3.20<br/>說明：以現有裸地堆置物料</p> | <p>日期：113.6.18<br/>說明：以現有裸地堆置物料</p> | <p>日期：113.9.20<br/>說明：以現有裸地堆置物料</p> |
| <p>日期：113.12.16<br/>說明：以現有裸地堆置物料</p> | | | |

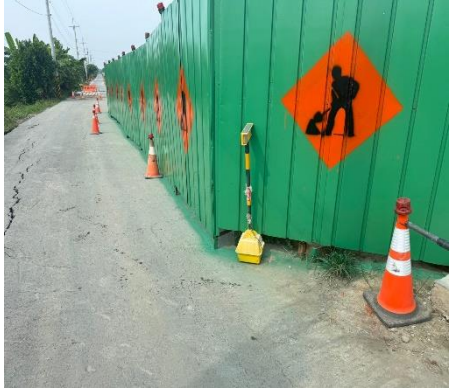
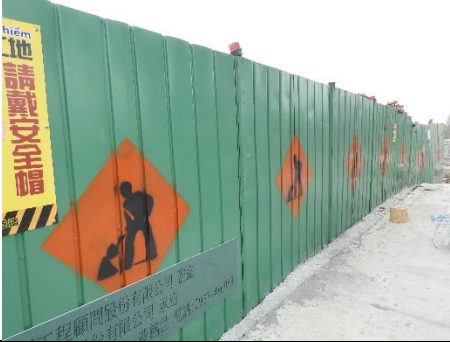
| 4. 施工區域需設立圍籬，避免動物誤闖、掉落。 | | | |

| 4. 施工區域需設立圍籬，避免動物誤闖、掉落。 | | | |
|---|---|---|---|
| <p>日期：112.12.1</p> <p>說明：無相關照片</p> | <p>日期：113.3.20</p> <p>說明：無相關照片</p> | <p>日期：113.6.18</p> <p>說明：無相關照片</p> | <p>日期：113.9.20</p> <p>說明：已設置圍籬</p> |
| <p>日期：113.12.16</p> <p>說明：已設置圍籬</p> | | | |

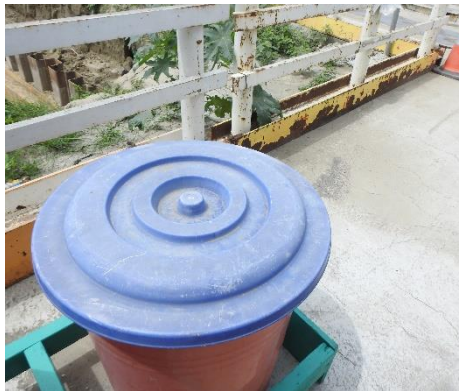
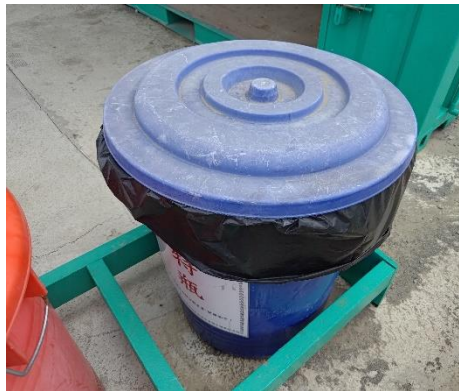
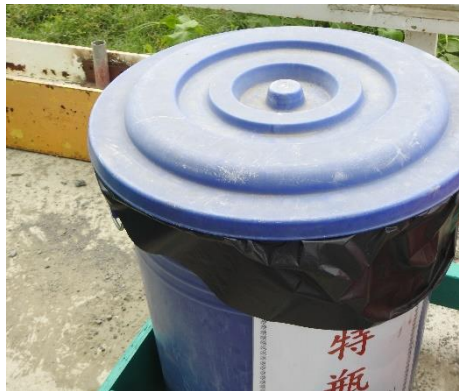
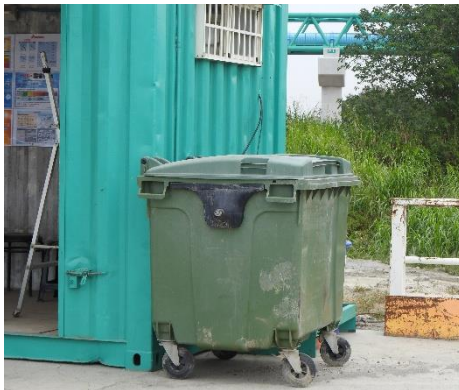
| 5. 勞工休息區周邊之廚餘、垃圾桶需妥善收置、加蓋，並立牌禁止餵食野生動物。 | | | |
|---|---|---|---|
| 日期：112.12.1<br>說明：無相關照片 | 日期：113.3.20<br>說明：垃圾桶已加蓋並集中放置 | 日期：113.6.18<br>說明：垃圾桶已加蓋並集中放置 | 日期：113.9.20<br>說明：垃圾桶已加蓋並集中放置 |
| 日期：113.12.16<br>說明：垃圾桶已加蓋並集中放置 | | | |

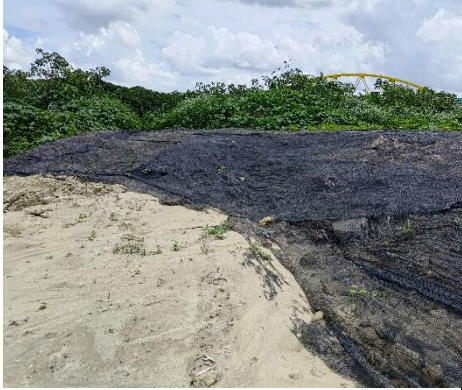
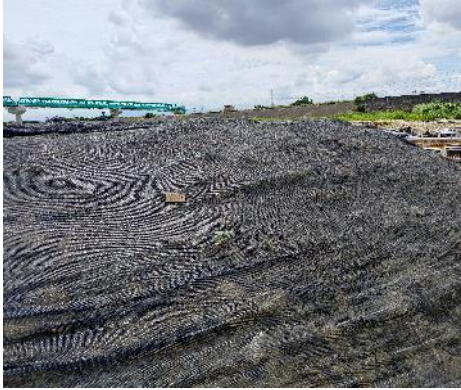
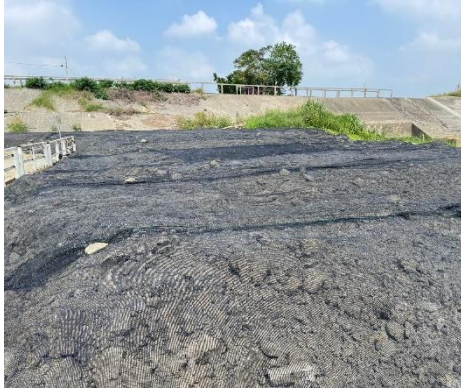
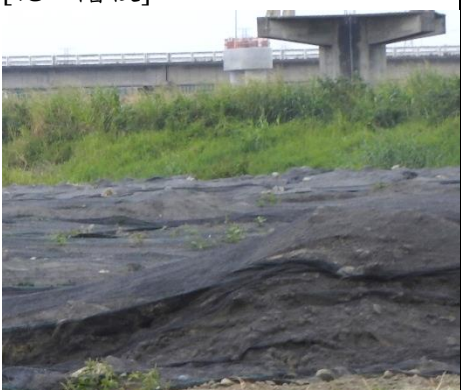
| 6. 土砂堆置區等易產生揚塵處需覆蓋防塵網，以降低揚塵。 | | | |
|---|---|---|---|
| <p>日期：112.12.1<br/>說明：無相關照片</p> | <p>日期：113.3.20<br/>說明：堆置區已覆蓋防塵網</p> | <p>日期：113.6.18<br/>說明：堆置區已覆蓋防塵網</p> | <p>日期：113.9.20<br/>說明：堆置區已覆蓋防塵網</p> |
| <p>日期：113.12.16<br/>說明：堆置區已覆蓋防塵網</p> | | | |

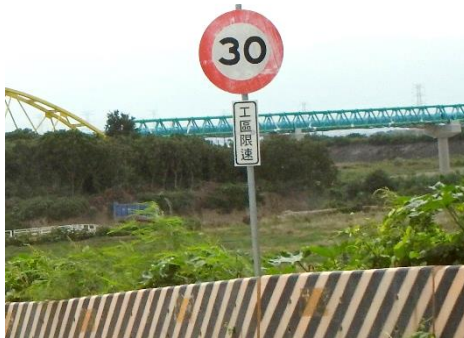
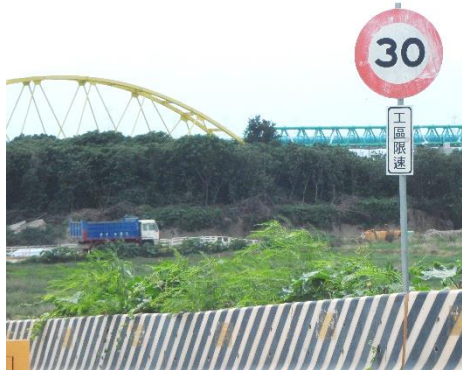
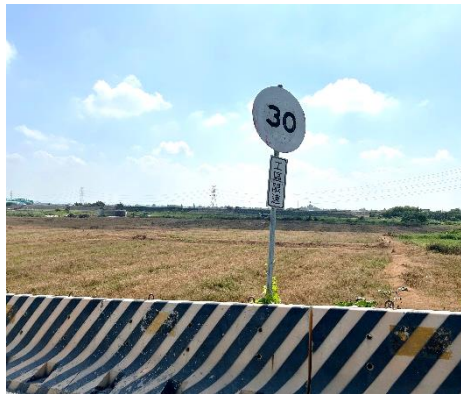
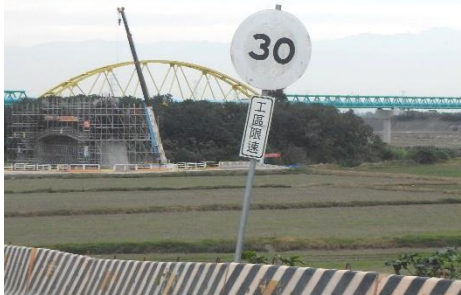
| 8. 施工區域速限在 30 公里/小時以下，並設置告示牌，避免路殺。 | | | |
|---|---|---|---|
| <p>日期：112.12.1<br/>說明：無相關照片</p> | <p>日期：113.3.20<br/>說明：已設置速限牌</p> | <p>日期：113.6.18<br/>說明：已設置速限牌</p> | <p>日期：113.9.20<br/>說明：已設置速限牌</p> |
| <p>日期：113.12.16<br/>說明：已設置速限牌</p> | | | |

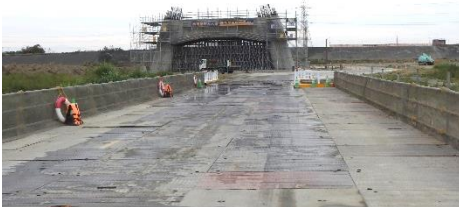
| 9. 跨越北港溪之施工區應架設便橋，避免水流遭阻斷。 | | | |
|---|---|---|---|
| <p>日期：112.12.1<br/>說明：無相關照片</p> | <p>日期：113.3.20<br/>說明：已設置施工便橋</p> | <p>日期：113.6.18<br/>說明：已設置施工便橋</p> | <p>日期：113.9.20<br/>說明：已設置施工便橋</p> |
| <p>日期：113.12.16<br/>說明：已設置施工便橋</p> | | | |

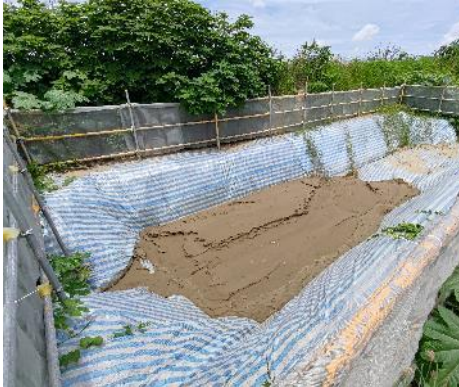
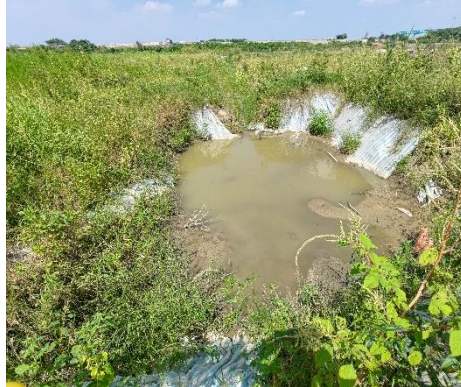
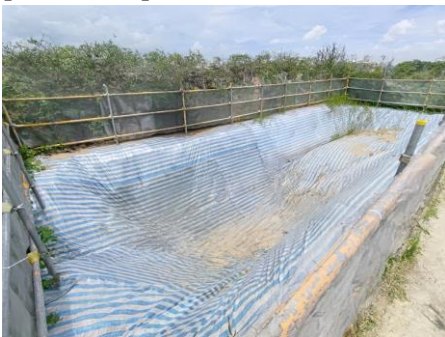
| 10. 設置沉砂池或其他淨水設施，避免高濁度汗水直接排入北港溪。 | | | |
|---|---|---|---|
| <p>日期：112.12.1<br/>說明：無相關照片</p> | <p>日期：113.3.20<br/>說明：已設置沉砂池</p> | <p>日期：113.6.18<br/>說明：已設置沉砂池</p> | <p>日期：113.9.20<br/>說明：已設置沉砂池</p> |
| <p>日期：113.12.16<br/>說明：已設置沉砂池</p> | | | |
