「濁幹線北港溪渡槽工程」

施工階段
生態檢核報告

黑潮環境生態顧問有限公司

中華民國 114 年 3 月

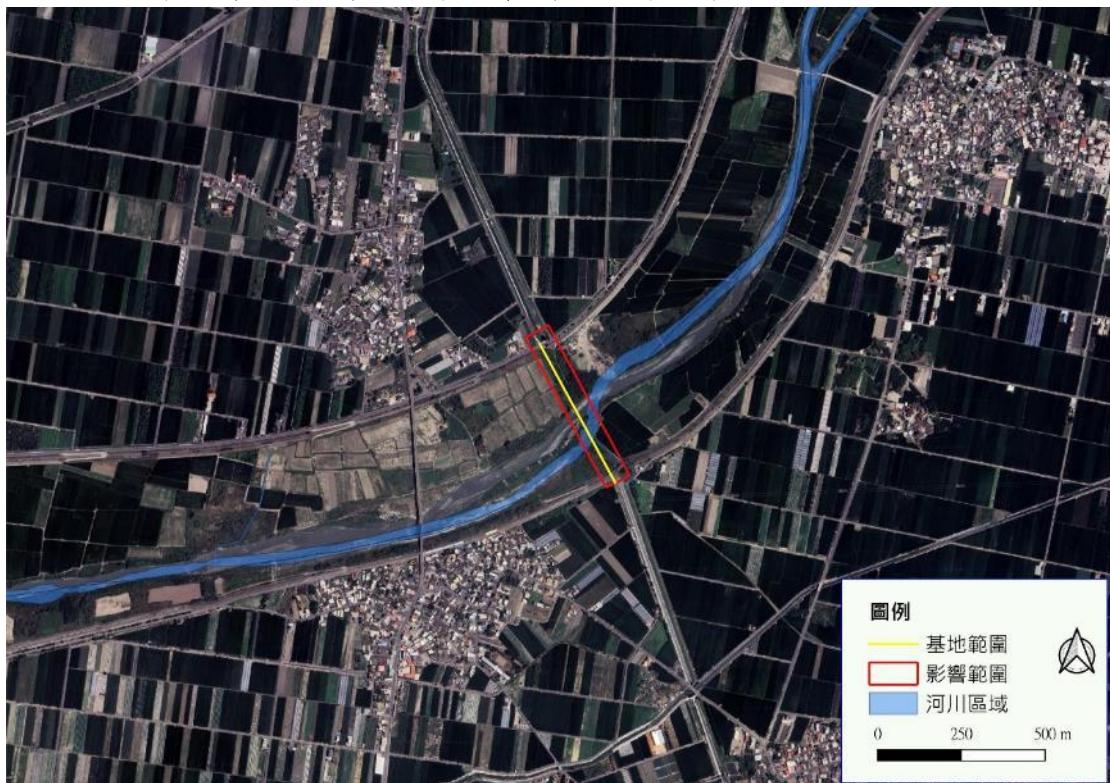
圖一、本工程基地範圍位置

本計畫位於雲林縣元長鄉、嘉義縣新港鄉及溪口鄉交界，北起濁幹線放水路終點，南至嘉南大圳北幹線終點，跨北港溪流域，新建斜張橋渡槽443公尺，東西邊以原北港溪倒虹吸工範圍上下游各25公尺左右，為本案渡槽工程範圍，本工程渡槽預計採2墩3跨斜張橋型式設計，上方空間配合施作水圳綠道。本工程基地範圍如下圖一所示。

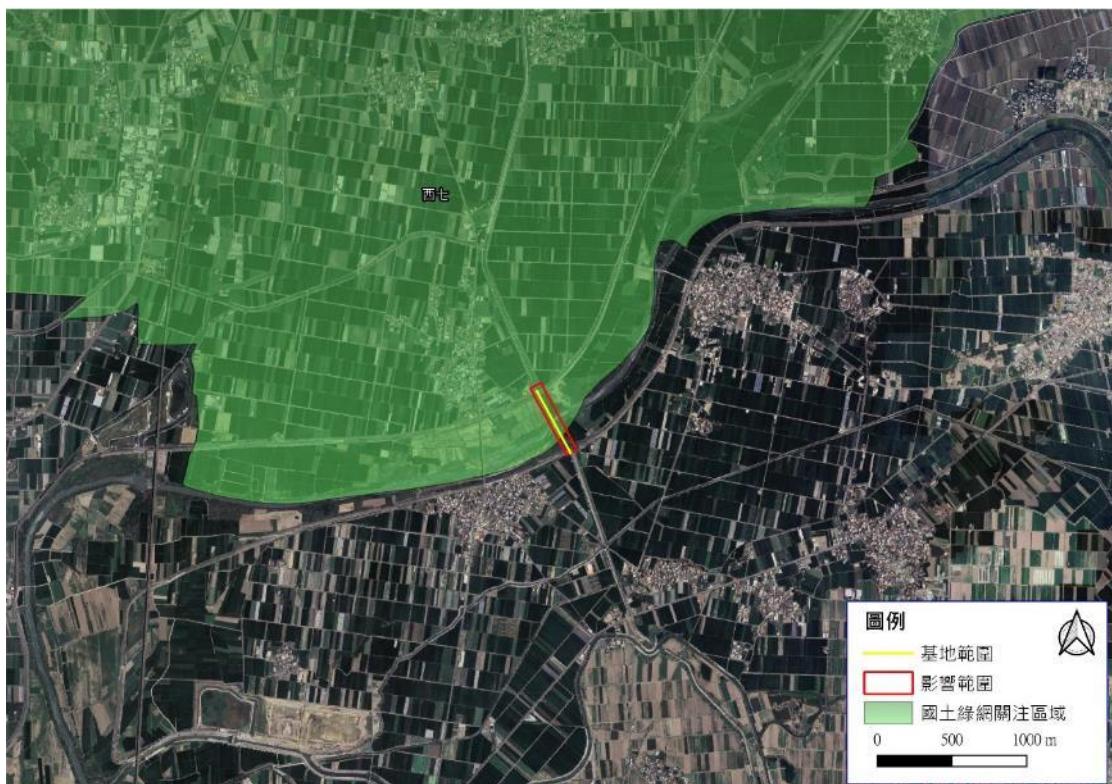
圖二、本工程基地範圍與國土生態綠網關注區域套疊結果

本工程基地範圍位於國土生態綠網關注區之「西七區」，本區域主要生態議題關注於低中海拔森林、溪流生態系與農田生態系之保存，關注物種為諸羅樹蛙、八色鳥及小辯鴿等，然而因西七區之範圍廣大，以小尺度來看，本工程基地範圍周邊一公里內多為農田環境，僅與小辯鴿之關聯性較高，而非八色鳥及諸羅樹蛙之分布地；若以棲地類型來看，本工程影響範圍主要為河川及高灘地樹林等，亦非小辯鴿偏好之棲地，對其影響應不大，唯仍需注意勿擾動周遭之農田。詳見圖二。

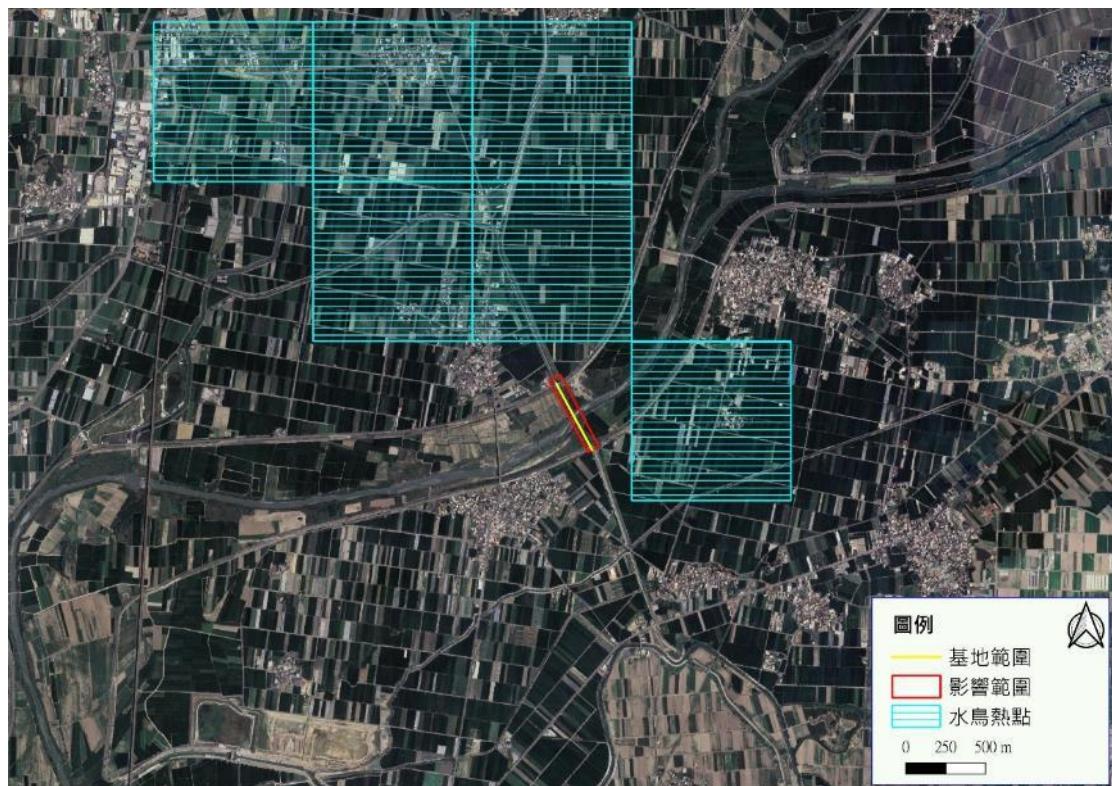
圖三、本工程基地範圍與水鳥熱點套疊結果

本工程基地範圍北側及東側皆為 eBird 水鳥熱點，距離本工程基地範圍僅數百公尺，但考量到網格所涵蓋之棲地類型主要為農田，而本工程基地範圍主要是河川及高灘地，故推測本工程對水鳥之影響應有限。詳見圖三。

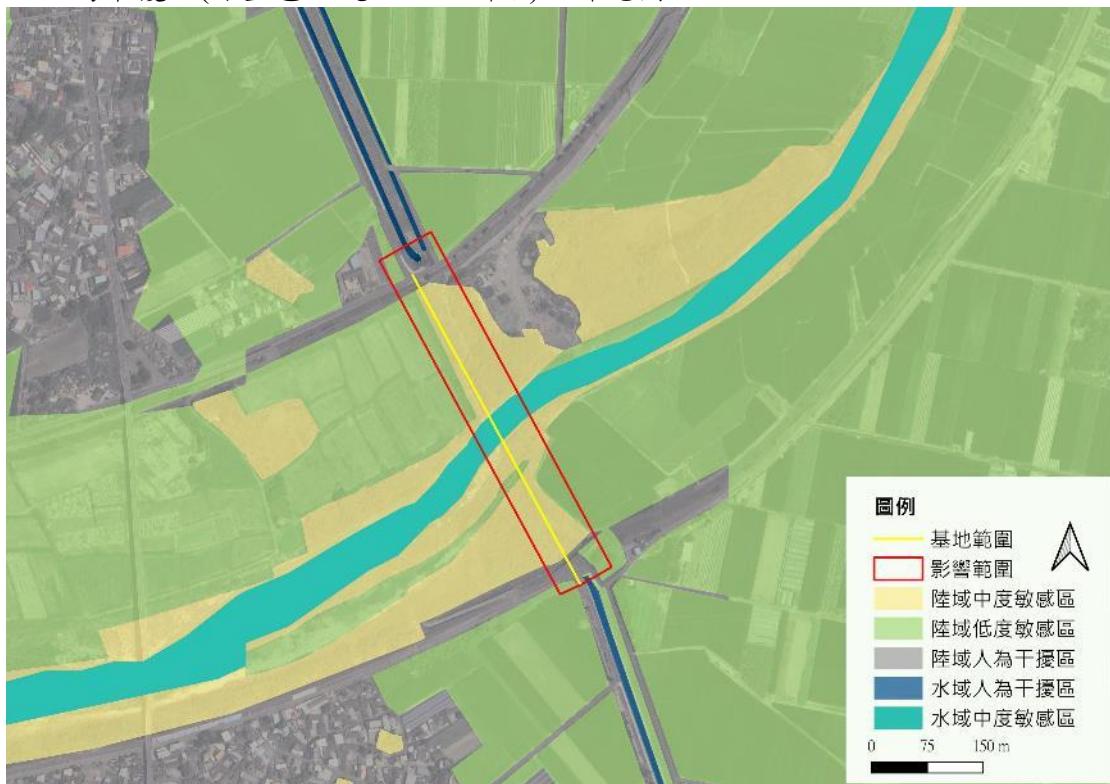
圖四、生態關注區域圖

本工程基地範圍之鄰近範圍多屬人為干擾較頻繁的區域(灰色區塊：人工建築)及低度敏感區(綠色區塊：農耕地)，中度敏感區多位於北港溪兩側(黃色區塊：高灘地之草生地、雜木林)，水域環境則分成中度敏感區(淺藍色區塊：北港溪)及人為干擾區(深藍色區塊：人工圳路)，詳見圖四。

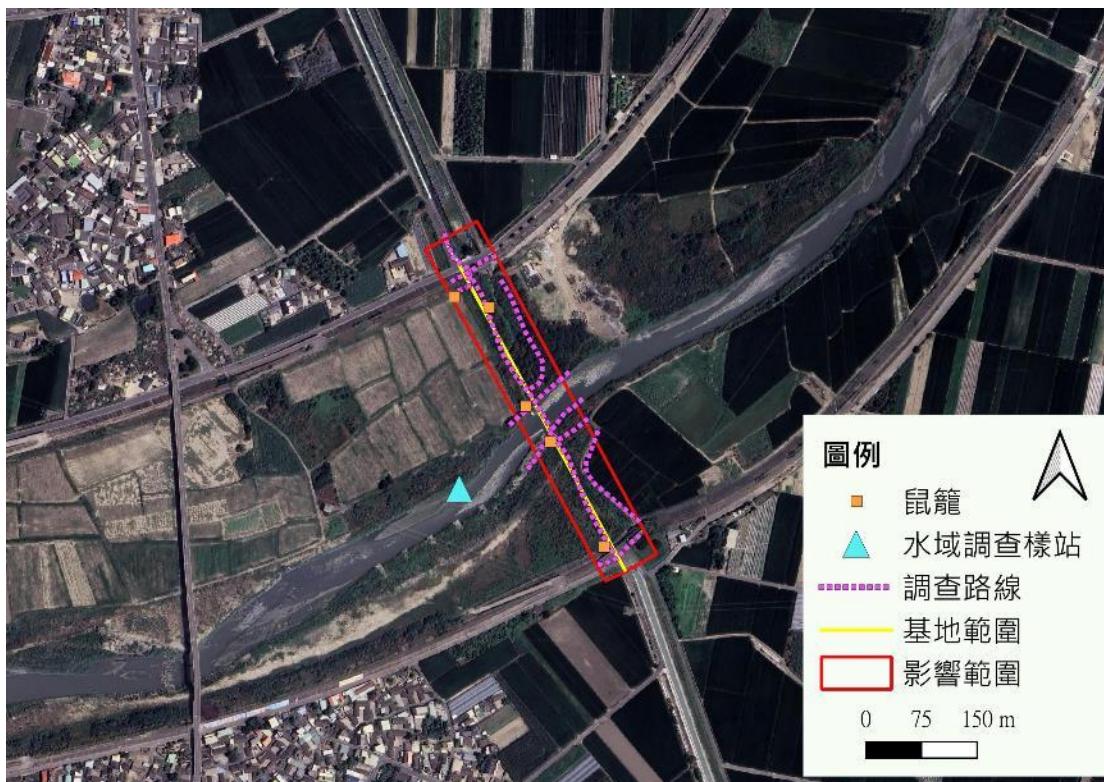
圖五、調查相關點位圖

本計畫物種補充調查以改建工程及其影響範圍為調查範圍，相關調查位置如圖所示，並已於 112 年 12 月、113 年 3 月、113 年 6 月、113 年 9 月、113 年 12 月、114 年 3 月進行陸域生態：維管束植物、哺乳類、鳥類、兩棲類、爬蟲類、蝴蝶類；水域生態：魚類、蝦蟹螺貝類等生物資源調查，各生物類別調查方法及結果說明如後。

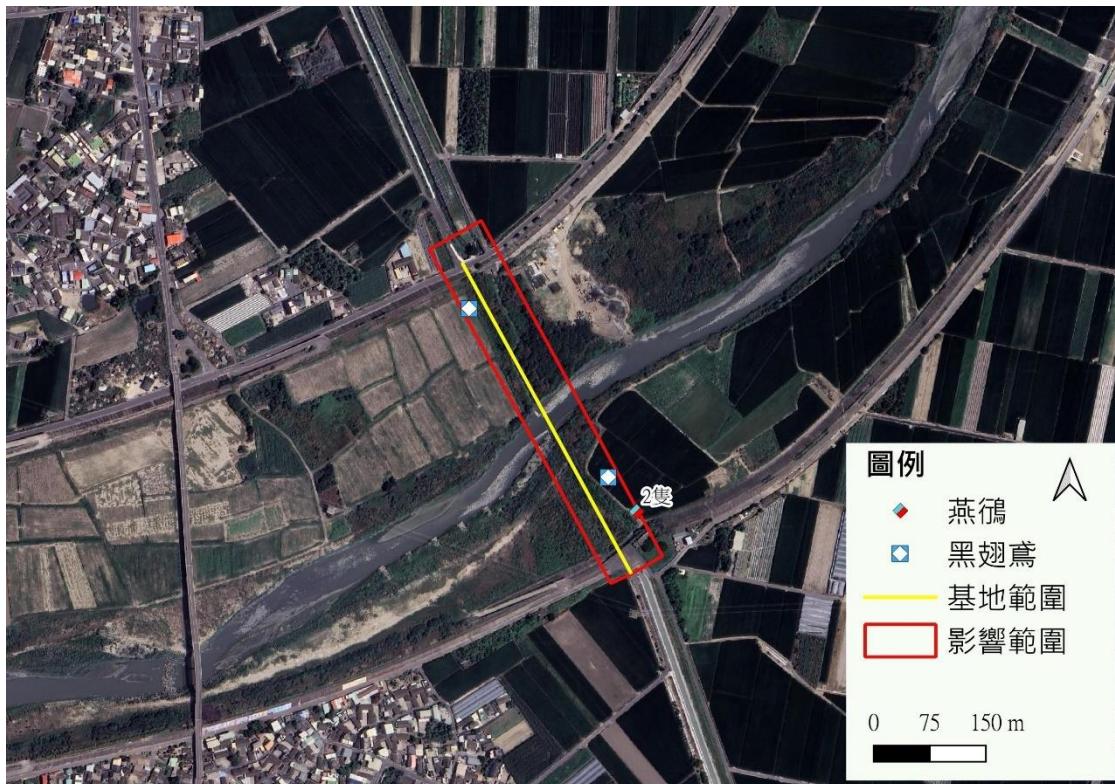
圖六、保育類分布圖

114 年 3 月，鳥類記錄到 19 科 30 種 245 隻次，其中記錄到特有種 1 種(五色鳥)，特有亞種 5 種(小雨燕、大卷尾、樹鵲、褐頭鷦鷯、白頭翁)，珍貴稀有之第二級保育類 1 種(黑翅鳶)，其他應與保育之第三級保育類 1 種(燕鵙)，保育類動物分布位置詳見圖六，名錄詳見附表一-3。

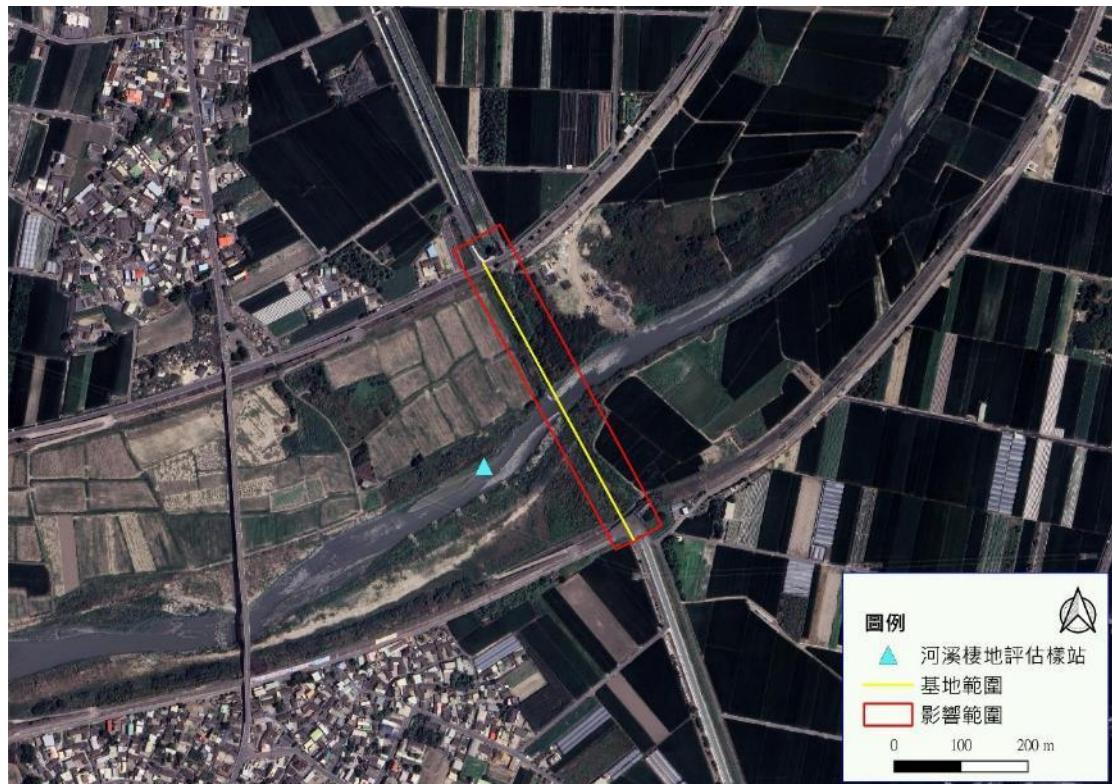
圖七、棲地評估樣站位置

參考「水庫集水區工程生態檢核執行手冊」，填列「河溪棲地評估指標」用以快速綜合評估河溪棲地環境，並量化為數值以利後續比較。112年1月規劃設計階段計算各指標所得分數為65分；112年12月施工前計算各指標所得分數為65分；113年3、6、9、12月、114年3月施工中計算各指標所得分數皆為65分，顯示樣站周邊環境並無明顯變動，樣站位置如圖七所示，評估結果及各細項得分結果如表三所示，相關評分標準如附表四所示。

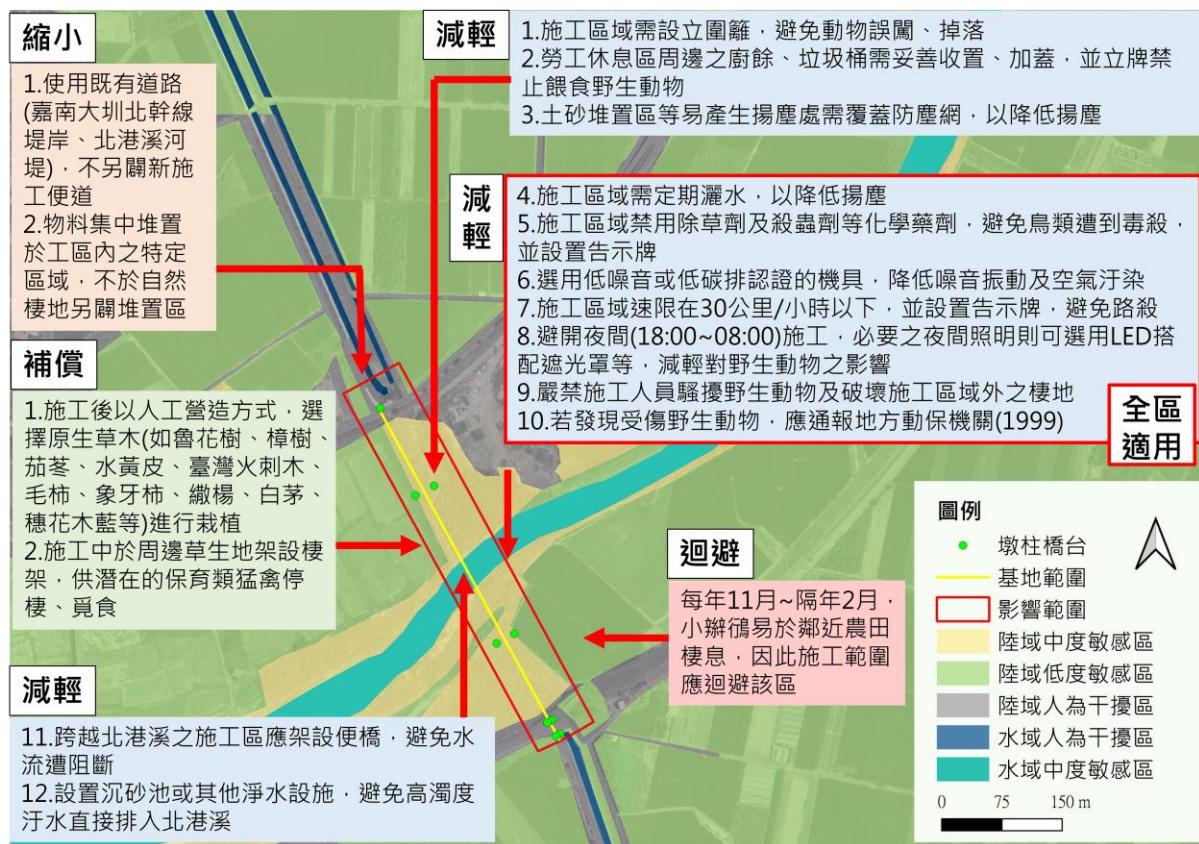
圖八、生態保育措施平面圖

以下依循迴避、縮小、減輕與補償之優先順序，擬定減輕生態衝擊之生態保育措施，如下列所示，保育措施平面圖如圖八所示，以紅框標示之措施屬全工區適用，而施工動線與材料堆置區位置圖如圖九所示。

1. 施工區域需設立圍籬，避免動物誤闖、掉落。
2. 勞工休息區周邊之廚餘、垃圾桶需妥善收置、加蓋，並立牌禁止餵食野生動物。
3. 土砂堆置區等易產生揚塵處需覆蓋防塵網，以降低揚塵。
4. 施工區域需定期灑水，以降低揚塵。
5. 施工區域禁用除草劑及殺蟲劑等化學藥劑，避免鳥類遭到毒殺。
6. 選用低噪音或低碳排認證的機具，降低噪音振動及空氣汙染。
7. 施工區域速限在 30 公里/小時以下，並設置告示牌，避免路殺。
8. 避免夜間(18:00~08:00)施工，必要之夜間照明則可選用 LED 搭配遮光罩等，減輕對野生動物之影響。
9. 嚴禁施工人員騷擾野生動物及破壞施工區域外之棲地。
10. 若發現受傷野生動物，應通報地方動保機關(1999)。
11. 跨越北港溪之施工區應架設便橋，避免水流遭阻斷。
12. 設置沉砂池或其他淨水設施，避免高濁度汙水直接排入北港溪。

1. 施工後以人工營造方式，選擇原生草木(如魯花樹、樟樹、茄苳、水黃皮、臺灣火刺木、毛柿、象牙柿、繖楊、白茅、穗花木藍等)進行栽植。
2. 施工中於周邊草生地架設棲架，供潛在的保育類猛禽停棲、覓食。

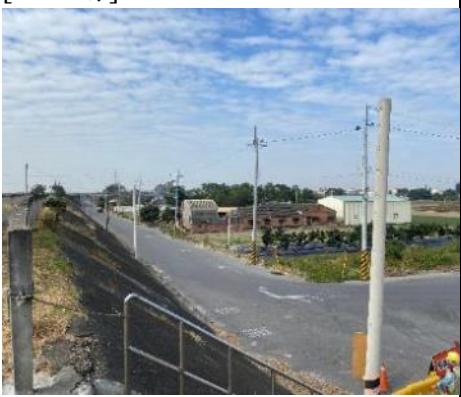
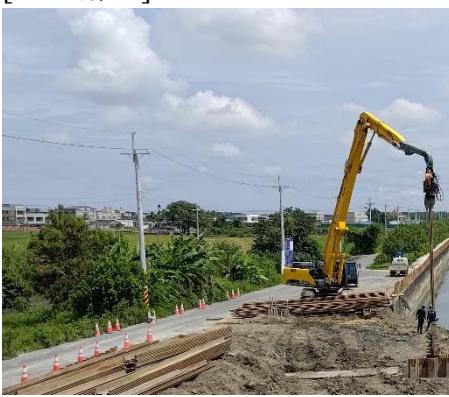
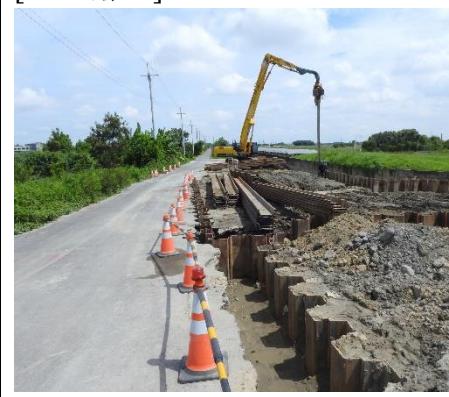
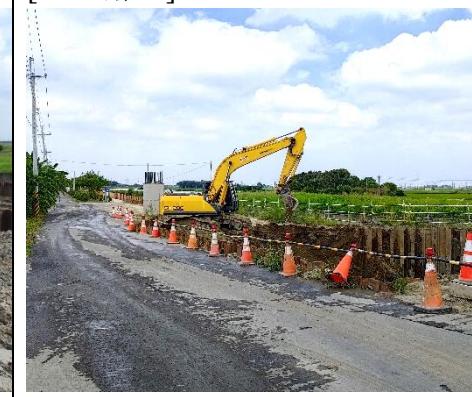
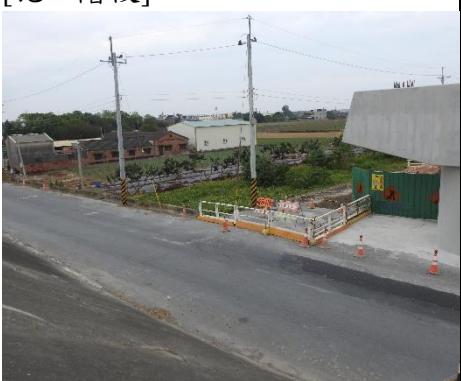
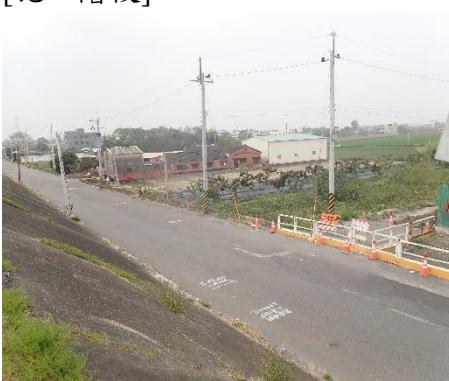
2. 使用既有道路(嘉南大圳北幹線堤岸、北港溪河堤)，不另闢新施工便道。

日期：112.12.1 說明：既有道路可供車輛、機具通行	日期：113.3.20 說明：優先使用既有道路	日期：113.6.18 說明：優先使用既有道路	日期：113.9.20 說明：優先使用既有道路
[施工階段]	[施工階段]

日期：113.12.16 說明：優先使用既有道路	日期：114.3.10 說明：優先使用既有道路

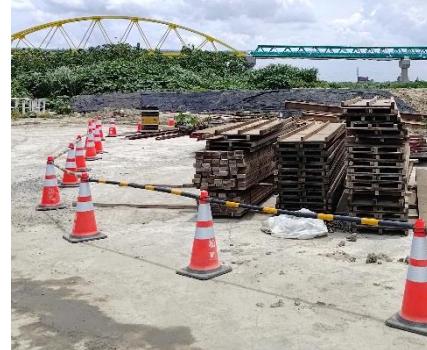
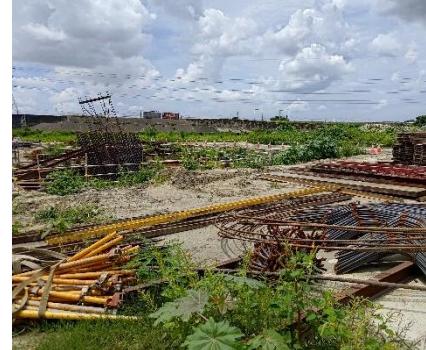
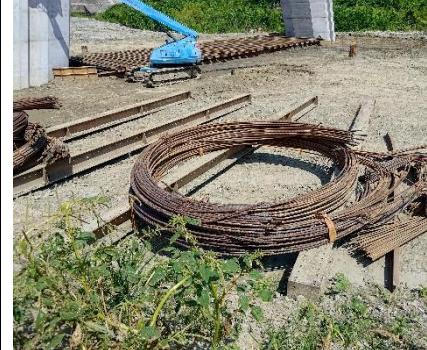
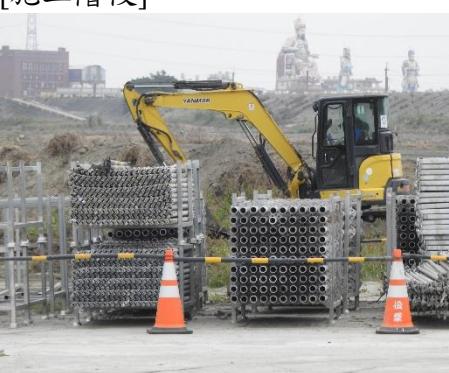
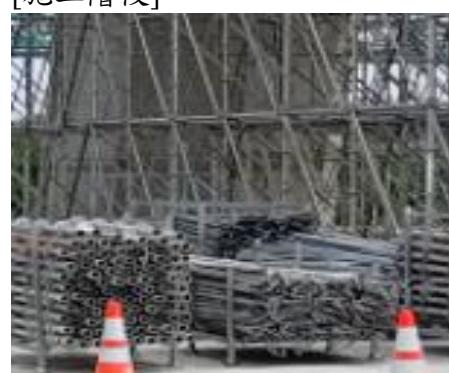
3. 物料集中堆置於工區內之特定區域，不於自然棲地另闢堆置區。

<p>日期：112.12.1 說明：未有物料堆置</p>	<p>日期：113.3.20 說明：以現有裸地堆置物料</p>	<p>日期：113.6.18 說明：以現有裸地堆置物料</p>	<p>日期：113.9.20 說明：以現有裸地堆置物料</p>
<p>[施工階段]</p>

<p>日期：113.12.16 說明：以現有裸地堆置物料</p>	<p>日期：114.3.10 說明：以現有裸地堆置物料</p>

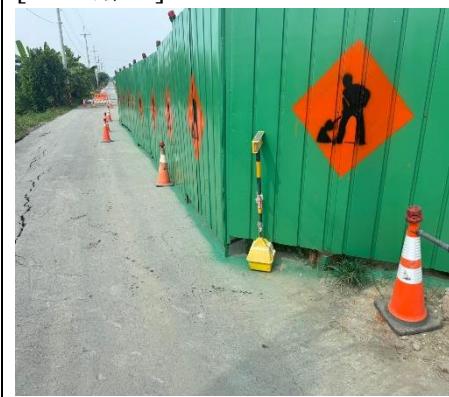
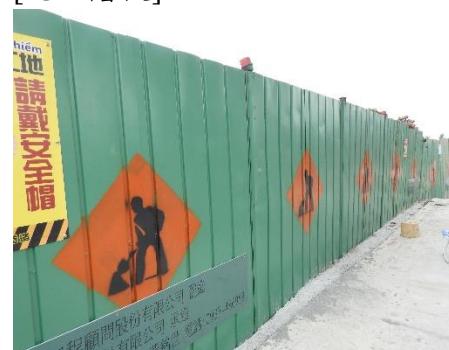
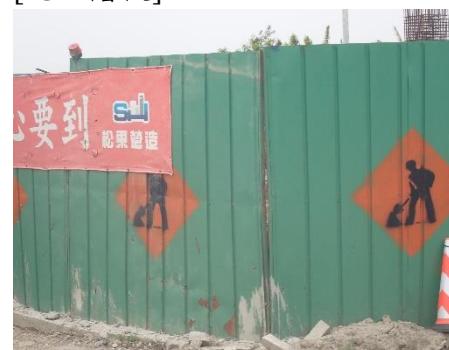
4. 施工區域需設立圍籬，避免動物誤闖、掉落。

日期：112.12.1 說明：無相關照片	日期：113.3.20 說明：無相關照片	日期：113.6.18 說明：無相關照片	日期：113.9.20 說明：已設置圍籬
[施工階段]

日期：113.12.16 說明：已設置圍籬	日期：114.3.10 說明：已設置圍籬

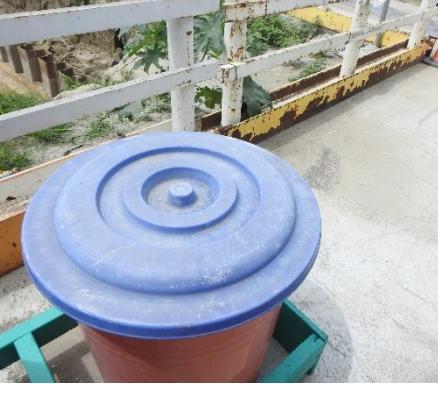
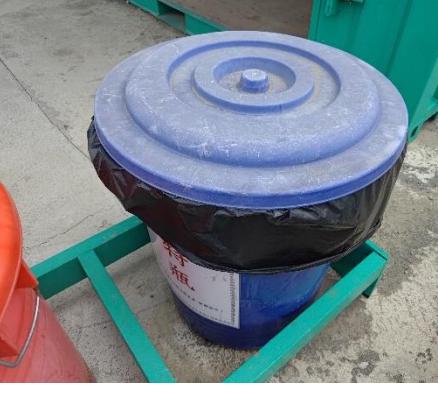
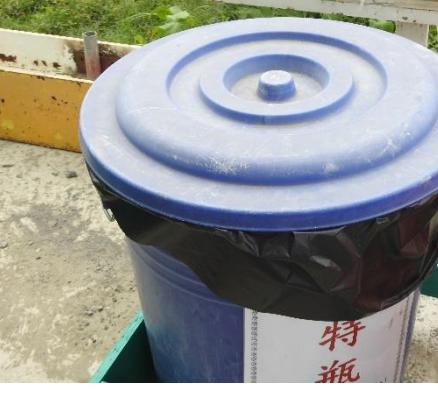
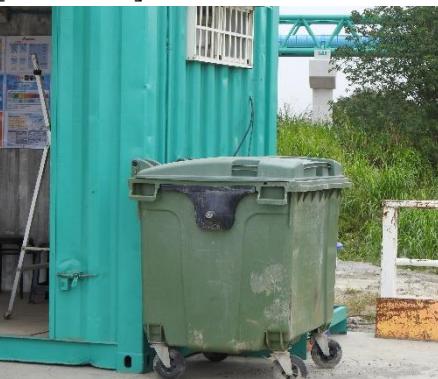
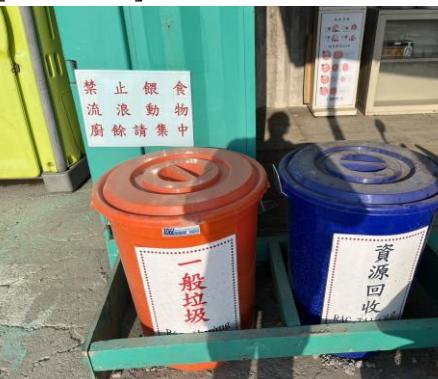
5. 勞工休息區周邊之廚餘、垃圾桶需妥善收置、加蓋，並立牌禁止餵食野生動物。

<p>日期：112.12.1 說明：無相關照片</p>	<p>日期：113.3.20 說明：垃圾桶已加蓋並集中放置</p>	<p>日期：113.6.18 說明：垃圾桶已加蓋並集中放置</p>	<p>日期：113.9.20 說明：垃圾桶已加蓋並集中放置</p>
<p>[施工階段]</p>

<p>日期：113.12.16 說明：垃圾桶已加蓋並集中放置</p>	<p>日期：114.3.10 說明：垃圾桶已加蓋並集中放置</p>

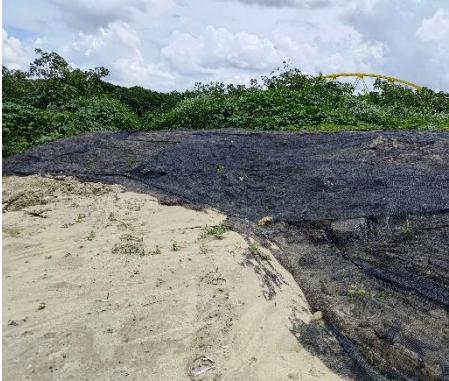
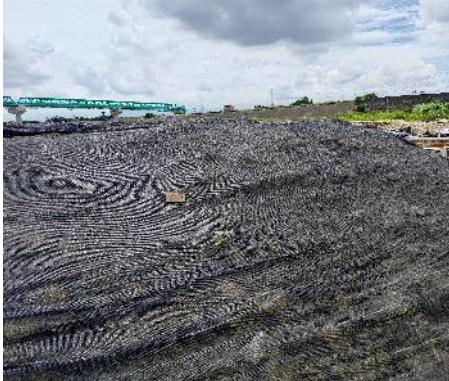
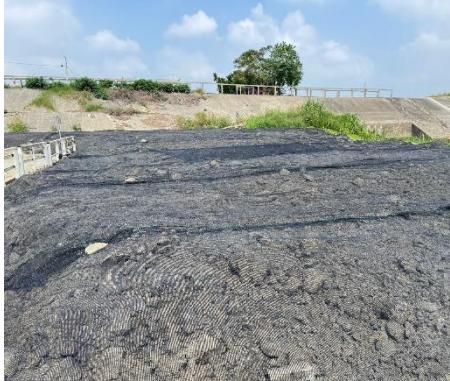
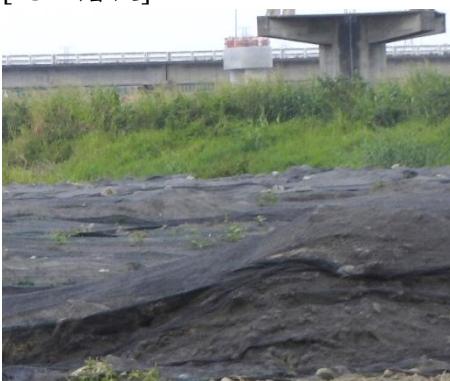
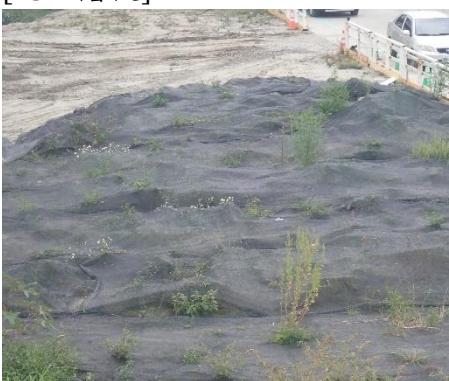
6. 土砂堆置區等易產生揚塵處需覆蓋防塵網，以降低揚塵。

日期：112.12.1 說明：無相關照片	日期：113.3.20 說明：堆置區已覆蓋防塵網	日期：113.6.18 說明：堆置區已覆蓋防塵網	日期：113.9.20 說明：堆置區已覆蓋防塵網
[施工階段]

日期：113.12.16 說明：堆置區已覆蓋防塵網	日期：114.3.10 說明：堆置區已覆蓋防塵網

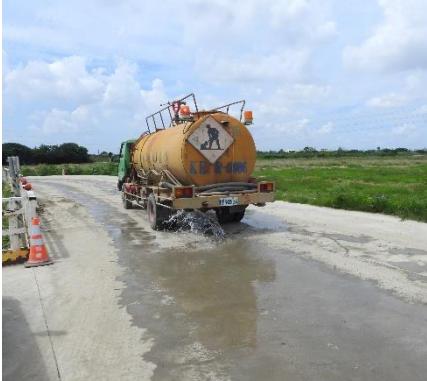
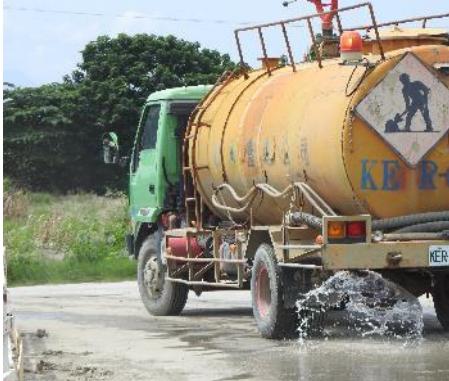
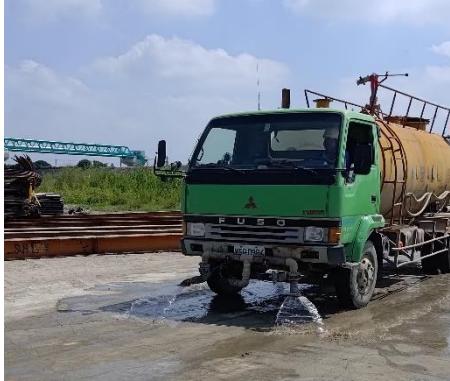
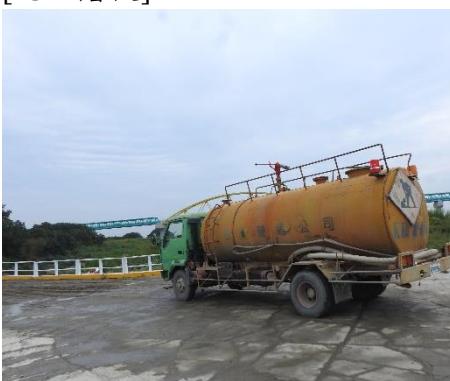
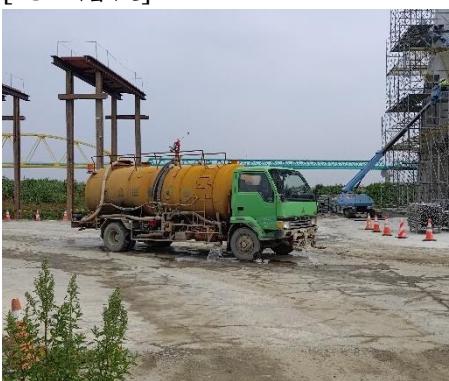
7. 施工區域需定期灑水，以降低揚塵。

日期：112.12.1 說明：無相關照片	日期：113.3.20 說明：現場有水車灑水	日期：113.6.18 說明：現場有水車灑水	日期：113.9.20 說明：現場有水車灑水
[施工階段]

日期：113.12.16 說明：現場有水車灑水	日期：114.3.10 說明：現場有水車灑水

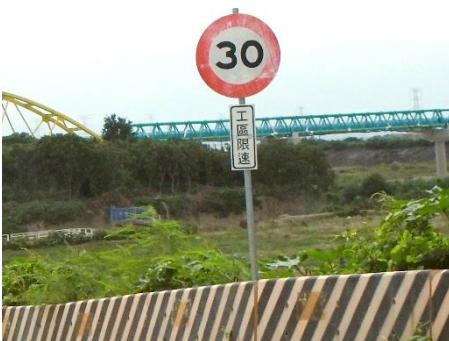
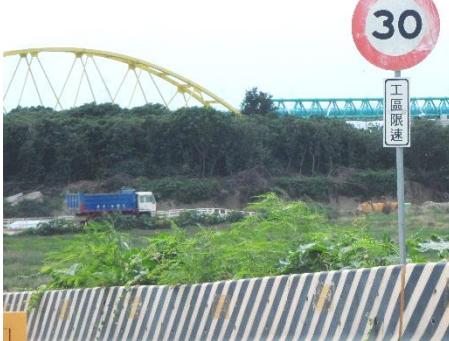
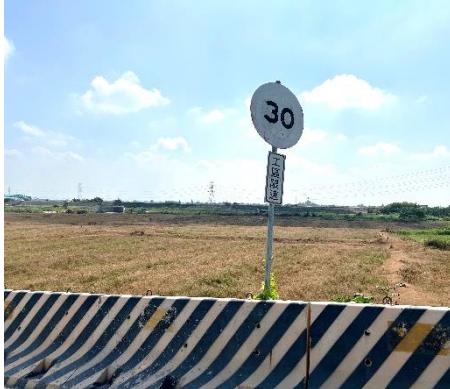
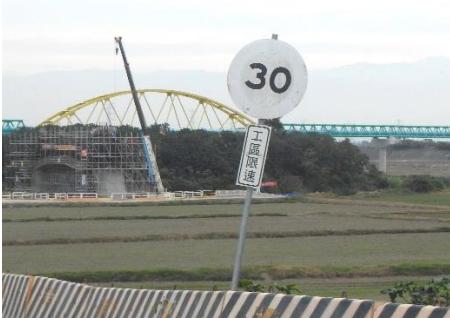
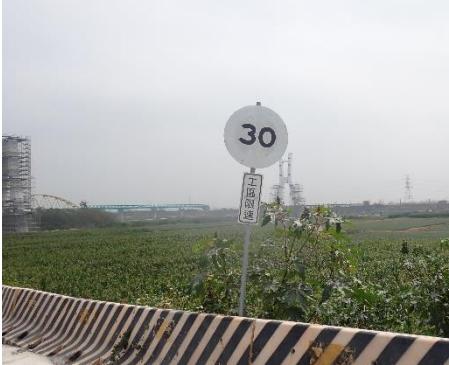
8. 施工區域速限在 30 公里/小時以下，並設置告示牌，避免路殺。

日期：112.12.1 說明：無相關照片	日期：113.3.20 說明：已設置速限牌	日期：113.6.18 說明：已設置速限牌	日期：113.9.20 說明：已設置速限牌
[施工階段]

日期：113.12.16 說明：已設置速限牌	日期：114.3.10 說明：已設置速限牌

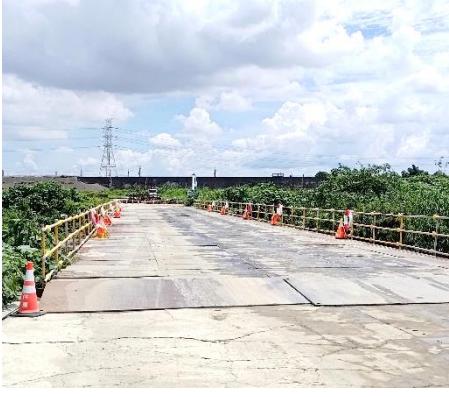
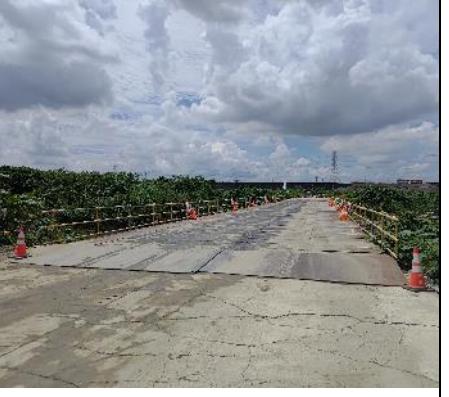
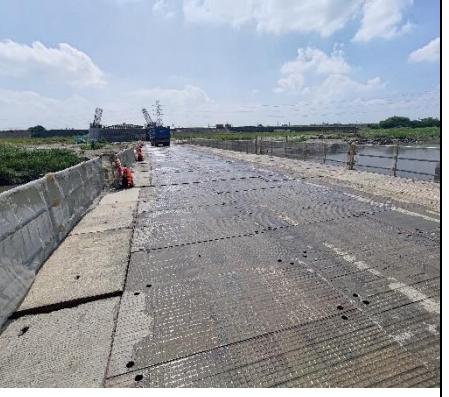
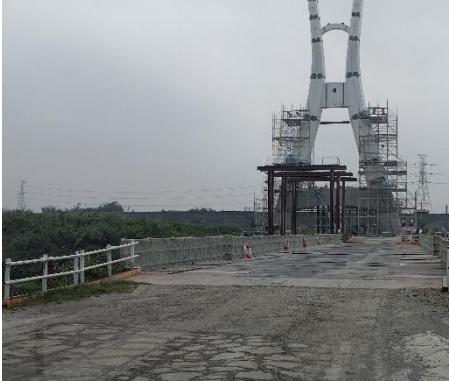
9. 跨越北港溪之施工區應架設便橋，避免水流遭阻斷。

日期：112.12.1 說明：無相關照片	日期：113.3.20 說明：已設置施工便橋	日期：113.6.18 說明：已設置施工便橋	日期：113.9.20 說明：已設置施工便橋
[施工階段]

日期：113.12.16 說明：已設置施工便橋	日期：114.3.10 說明：已設置施工便橋

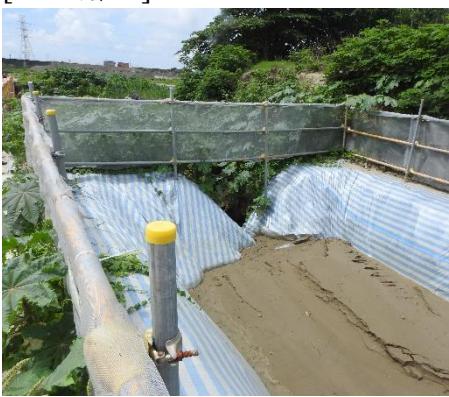
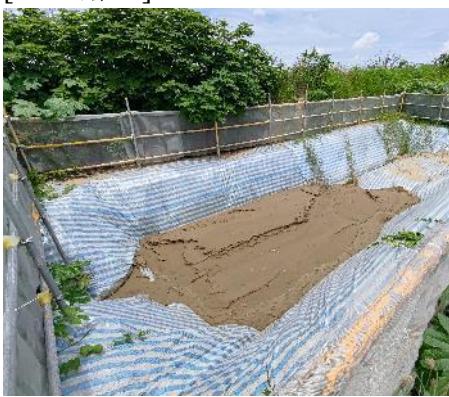
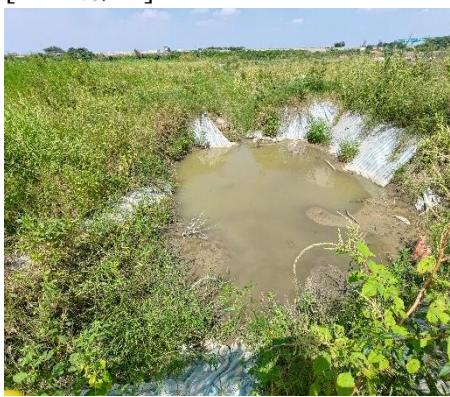
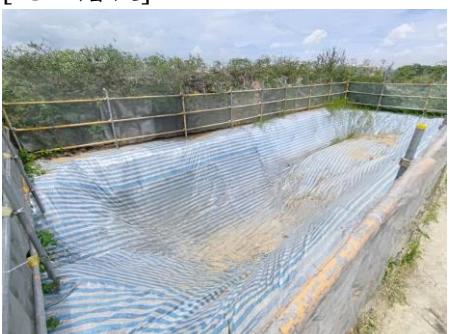
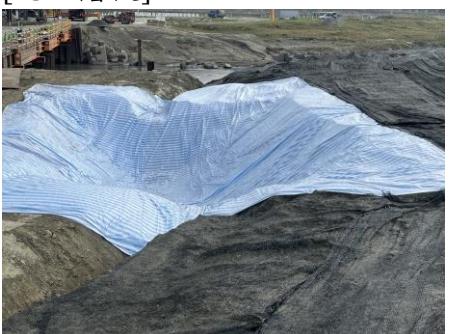
10. 設置沉砂池或其他淨水設施，避免高濁度汙水直接排入北港溪。

日期：112.12.1 說明：無相關照片	日期：113.3.20 說明：已設置沉砂池	日期：113.6.18 說明：已設置沉砂池	日期：113.9.20 說明：已設置沉砂池
[施工階段]

日期：113.12.16 說明：已設置沉砂池	日期：114.3.10 說明：已設置沉砂池

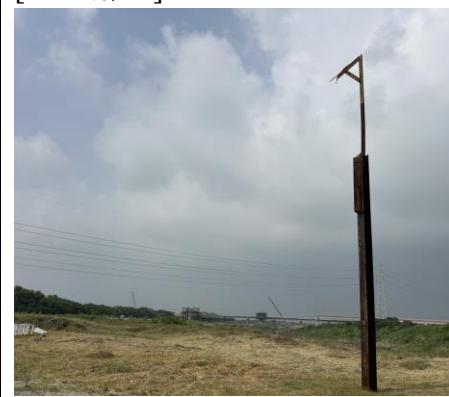
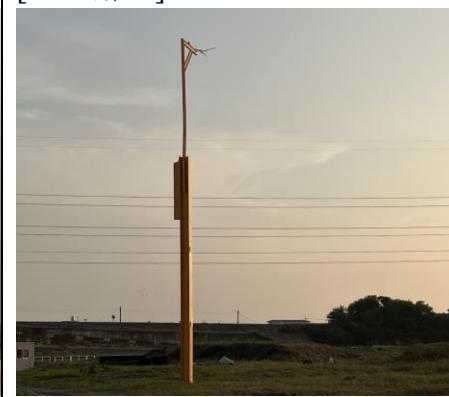
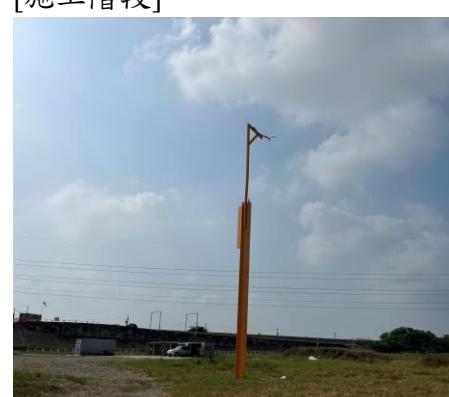
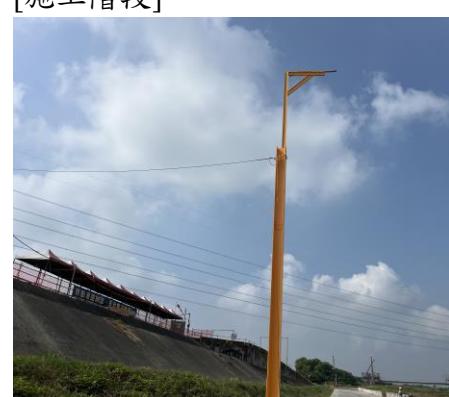
12. 施工中於周邊草生地架設棲架，供潛在的保育類猛禽停棲、覓食。

日期：112.12.1 說明：無相關照片	日期：113.3.20 說明：尚未施作	日期：113.6.18 說明：已架設猛禽棲架	日期：113.9.20 說明：已架設猛禽棲架
[施工階段]

日期：113.12.16 說明：已架設猛禽棲架	日期：114.3.10 說明：已架設猛禽棲架
