# 「濁幹線北港溪渡槽工程」

## 施工階段 生態檢核報告

黑潮環境生態顧問有限公司

中華民國 114 年 6 月

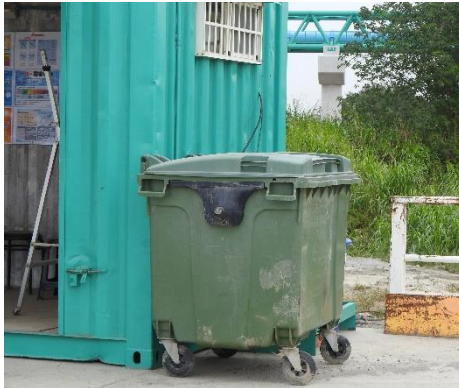
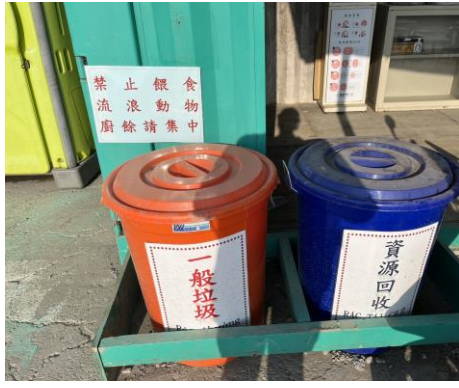
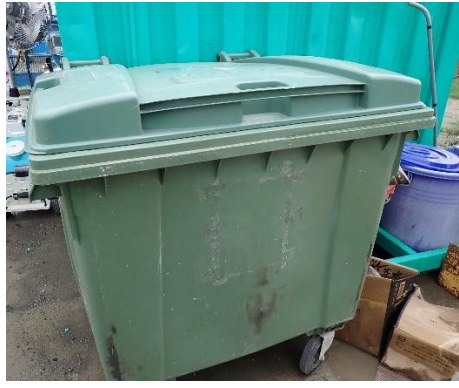
| 5. 勞工休息區周邊之廚餘、垃圾桶需妥善收置、加蓋，並立牌禁止餵食野生動物。 | | | |
|---|---|---|---|
| <p>日期：112.12.1<br/>說明：無相關照片</p> | <p>日期：113.3.20<br/>說明：垃圾桶已加蓋並集中放置</p> | <p>日期：113.6.18<br/>說明：垃圾桶已加蓋並集中放置</p> | <p>日期：113.9.20<br/>說明：垃圾桶已加蓋並集中放置</p> |
| <p>日期：113.12.16<br/>說明：垃圾桶已加蓋並集中放置</p> | <p>日期：114.3.10<br/>說明：垃圾桶已加蓋並集中放置</p> | <p>日期：114.6.4<br/>說明：垃圾桶已加蓋並集中放置</p> | |

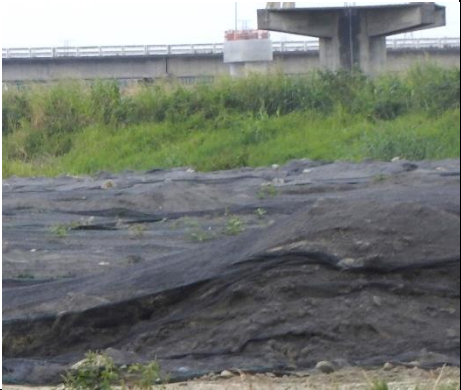
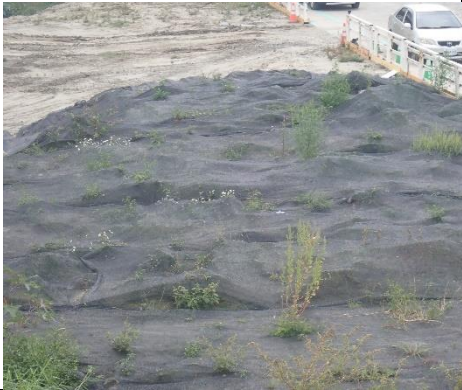
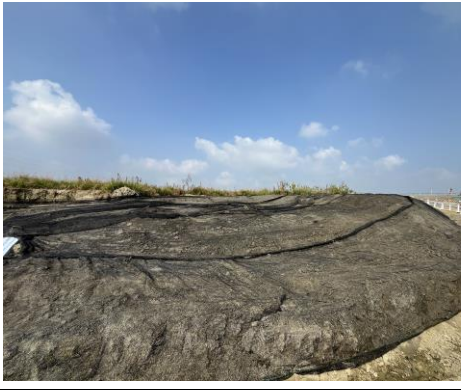
| 6. 土砂堆置區等易產生揚塵處需覆蓋防塵網，以降低揚塵。 | | | |
|---|---|---|---|
| <p>日期：112.12.1<br/>說明：無相關照片</p> | <p>日期：113.3.20<br/>說明：堆置區已覆蓋防塵網</p> | <p>日期：113.6.18<br/>說明：堆置區已覆蓋防塵網</p> | <p>日期：113.9.20<br/>說明：堆置區已覆蓋防塵網</p> |
| <p>日期：113.12.16<br/>說明：堆置區已覆蓋防塵網</p> | <p>日期：114.3.10<br/>說明：堆置區已覆蓋防塵網</p> | <p>日期：114.6.4<br/>說明：堆置區已覆蓋防塵網</p> | |

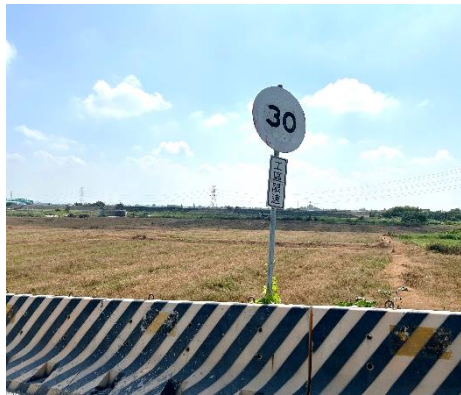
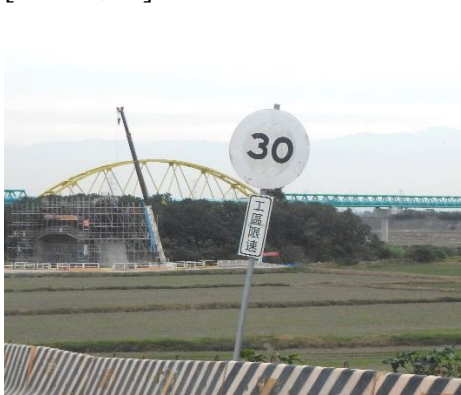
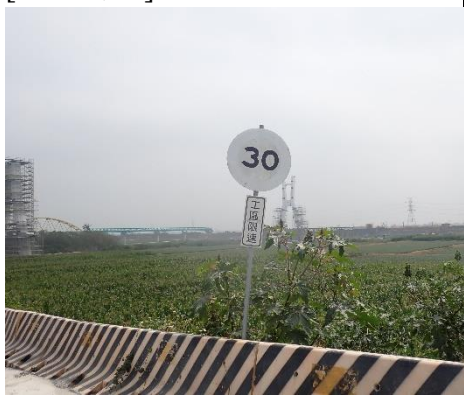
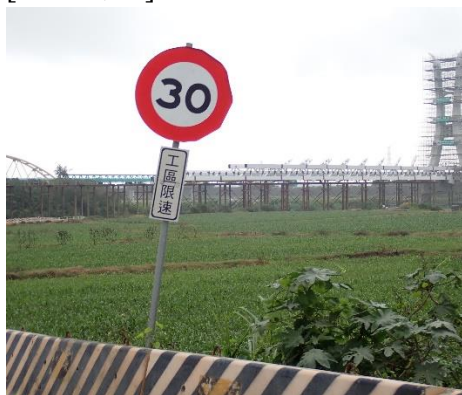
| 8. 施工區域速限在 30 公里/小時以下，並設置告示牌，避免路殺。 | | | |
|---|---|---|---|
| <p>日期：112.12.1<br/>說明：無相關照片</p> | <p>日期：113.3.20<br/>說明：已設置速限牌</p> | <p>日期：113.6.18<br/>說明：已設置速限牌</p> | <p>日期：113.9.20<br/>說明：已設置速限牌</p> |
| <p>日期：113.12.16<br/>說明：已設置速限牌</p> | <p>日期：114.3.10<br/>說明：已設置速限牌</p> | <p>日期：114.6.4<br/>說明：已設置速限牌</p> | |

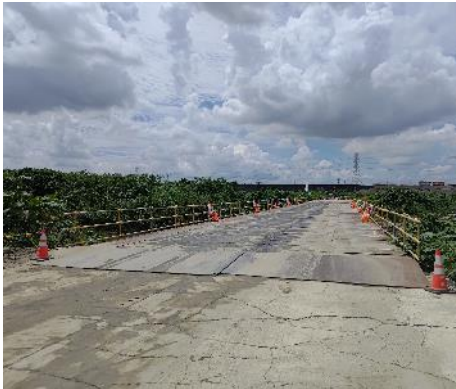
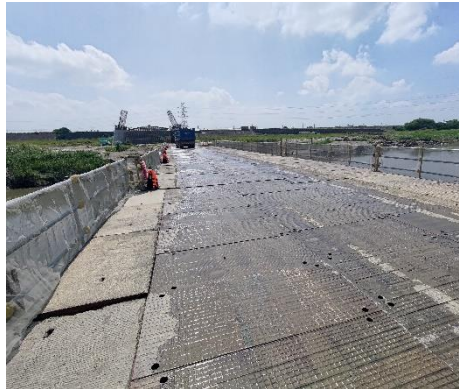
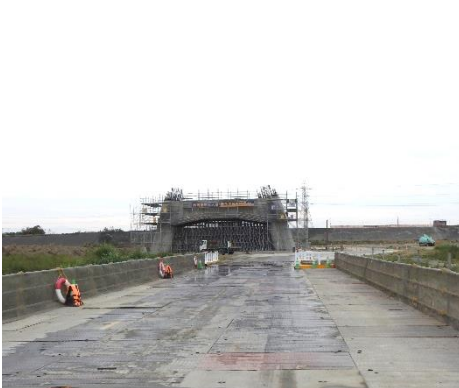
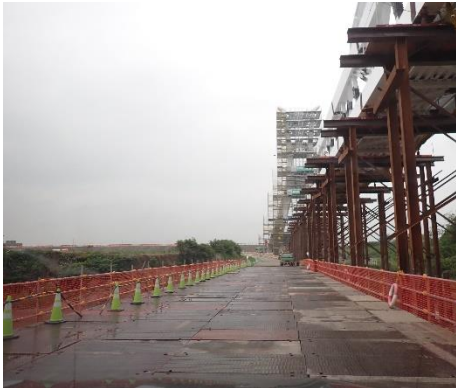
| 9. 跨越北港溪之施工區應架設便橋，避免水流遭阻斷。 | | | |
|---|---|---|---|
| <p>日期：112.12.1<br/>說明：無相關照片</p> | <p>日期：113.3.20<br/>說明：已設置施工便橋</p> | <p>日期：113.6.18<br/>說明：已設置施工便橋</p> | <p>日期：113.9.20<br/>說明：已設置施工便橋</p> |
| <p>日期：113.12.16<br/>說明：已設置施工便橋</p> | <p>日期：114.3.10<br/>說明：已設置施工便橋</p> | <p>日期：114.6.4<br/>說明：已設置施工便橋</p> | |

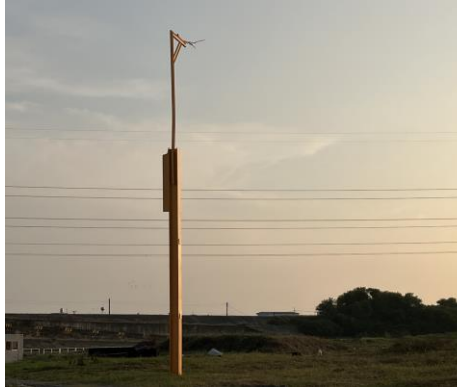
| 12. 施工中於周邊草生地架設棲架，供潛在的保育類猛禽停棲、覓食。 | | | |
|---|---|---|---|
| <p>日期：112.12.1<br/>說明：無相關照片</p> | <p>日期：113.3.20<br/>說明：尚未施作</p> | <p>日期：113.6.18<br/>說明：已架設猛禽棲架</p> | <p>日期：113.9.20<br/>說明：已架設猛禽棲架</p> |
| <p>日期：113.12.16<br/>說明：已架設猛禽棲架</p> | <p>日期：114.3.10<br/>說明：已架設猛禽棲架</p> | <p>日期：114.6.4<br/>說明：已架設猛禽棲架</p> | |
