# 「濁幹線北港溪渡槽工程」

## 施工階段 生態檢核報告

黑潮環境生態顧問有限公司  
中華民國 114 年 9 月

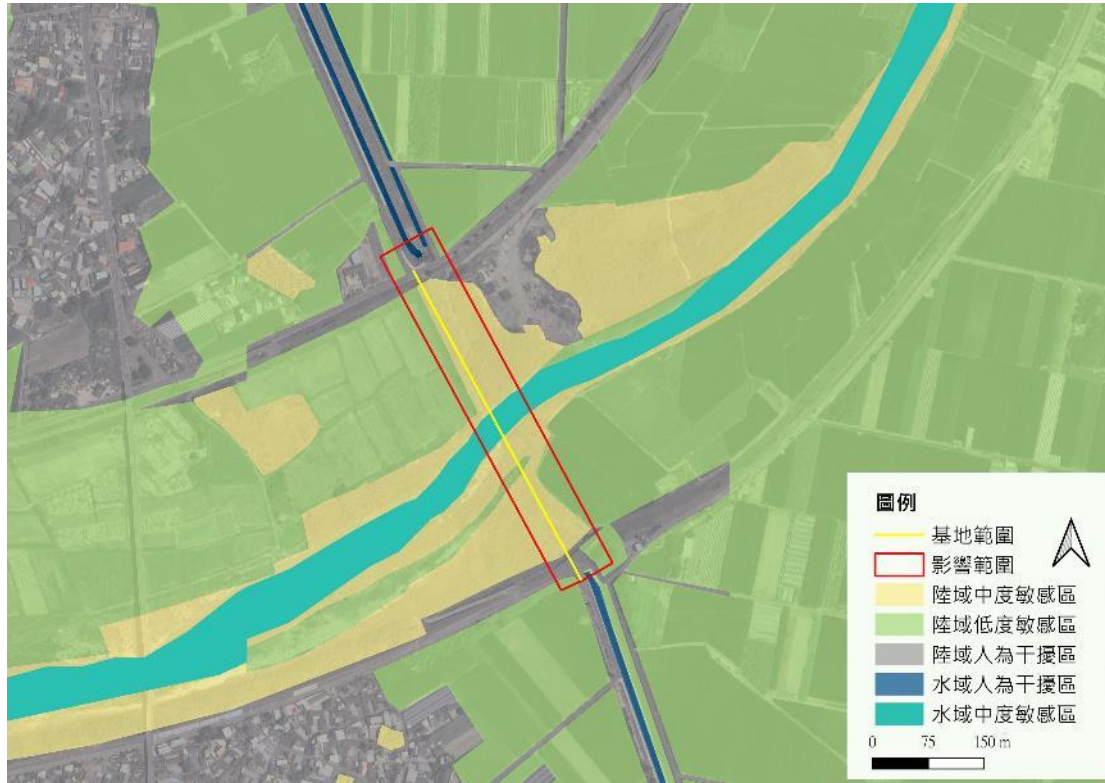
圖四、生態關注區域圖

本工程基地範圍之鄰近範圍多屬人為干擾較頻繁的區域(灰色區塊：人工建物)及低度敏感區(綠色區塊：農耕地)，中度敏感區多位於北港溪兩側(黃色區塊：高灘地之草生地、雜木林)，水域環境則分成中度敏感區(淺藍色區塊：北港溪)及人為干擾區(深藍色區塊：人工圳路)，詳見圖四。

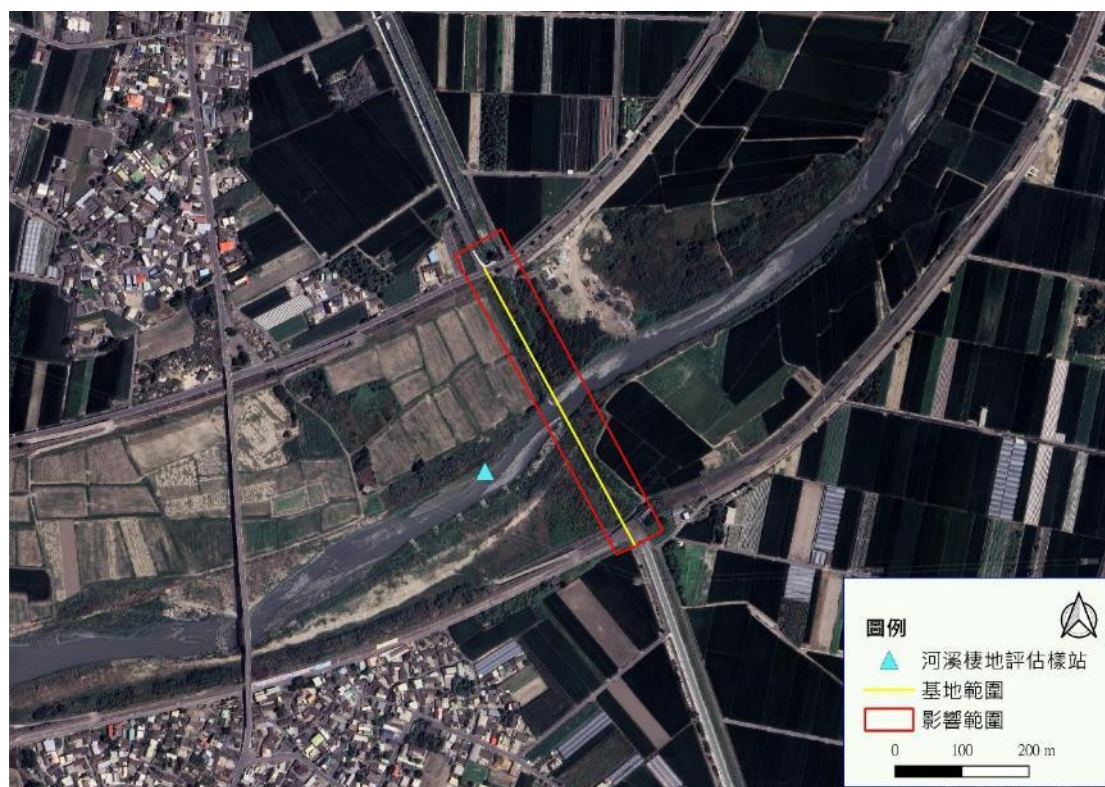
圖七、棲地評估樣站位置

參考「水庫集水區工程生態檢核執行手冊」，填列「河溪棲地評估指標」用以快速綜合評估河溪棲地環境，並量化為數值以利後續比較。112 年 1 月規劃設計階段計算各指標所得分數為 65 分；112 年 12 月施工前計算各指標所得分數為 65 分；113 年 3、6、9、12 月、114 年 3、6、9 月施工中計算各指標所得分數皆為 65 分，顯示樣站周邊環境並無明顯變動，樣站位置如圖七所示，評估結果及各細項得分結果如表三所示，相關評分標準如附表四所示。

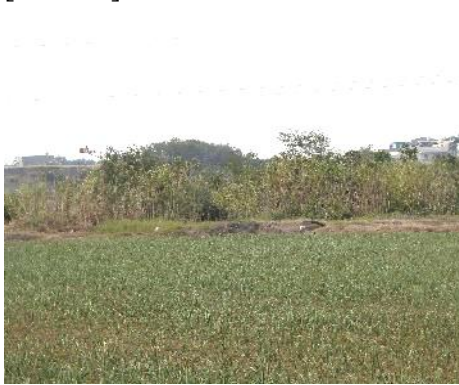
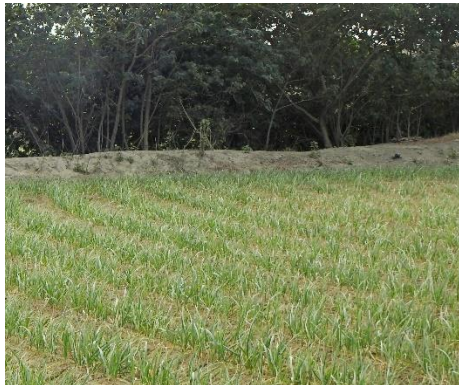
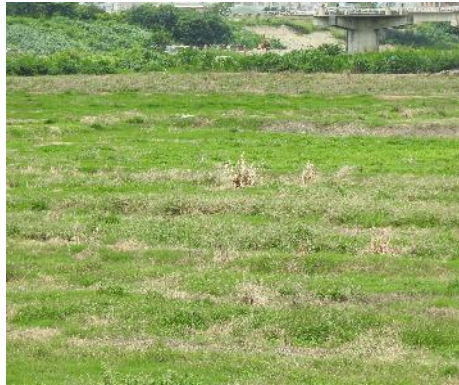
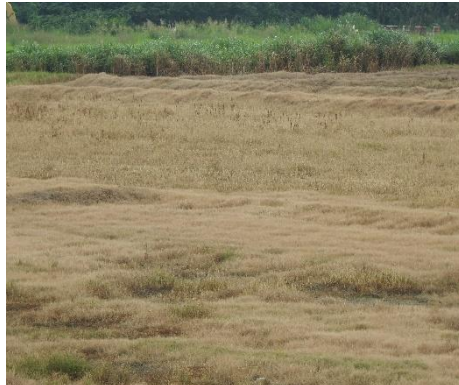
| 1. 每年 11 月~隔年 2 月，小辯鴿易於鄰近農田棲息，施工範圍應迴避該區域。 | | | |
|---|---|---|---|
| 日期：112.12.1<br>說明：已迴避周邊農耕地 | 日期：113.3.20<br>說明：已迴避周邊農耕地 | 日期：113.6.18<br>說明：已迴避周邊農耕地 | 日期：113.9.20<br>說明：已迴避周邊農耕地 |
| 日期：113.12.16<br>說明：已迴避周邊農耕地 | 日期：114.3.10<br>說明：已迴避周邊農耕地 | 日期：114.6.4<br>說明：已迴避周邊農耕地 | 日期：114.9.15<br>說明：已迴避周邊農耕地 |

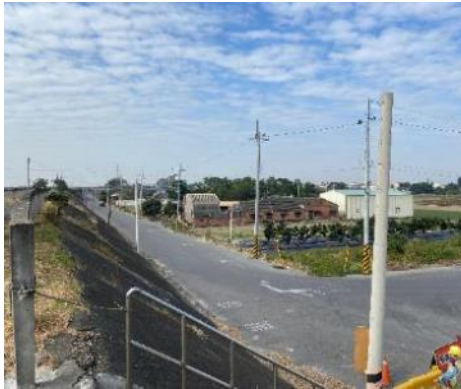
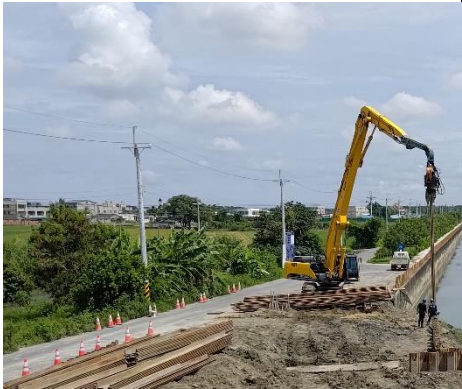
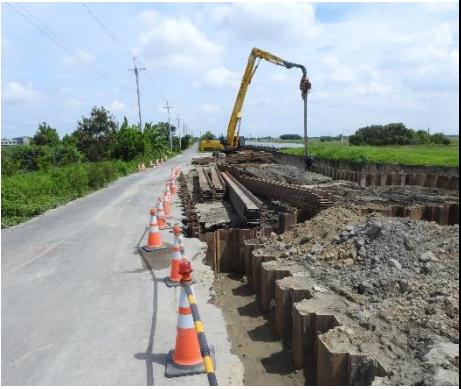
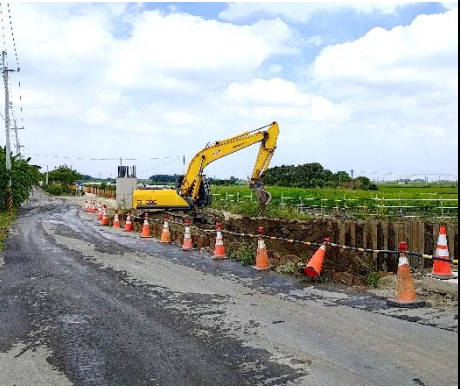
| 2. 使用既有道路(嘉南大圳北幹線堤岸、北港溪河堤)，不另闢新施工便道。 | | | |
|---|---|---|---|
| <p>日期：112.12.1<br/>說明：既有道路可供車輛、機具通行</p> | <p>日期：113.3.20<br/>說明：優先使用既有道路</p> | <p>日期：113.6.18<br/>說明：優先使用既有道路</p> | <p>日期：113.9.20<br/>說明：優先使用既有道路</p> |
| <p>日期：113.12.16<br/>說明：優先使用既有道路</p> | <p>日期：114.3.10<br/>說明：優先使用既有道路</p> | <p>日期：114.6.4<br/>說明：優先使用既有道路</p> | <p>日期：114.9.15<br/>說明：優先使用既有道路</p> |

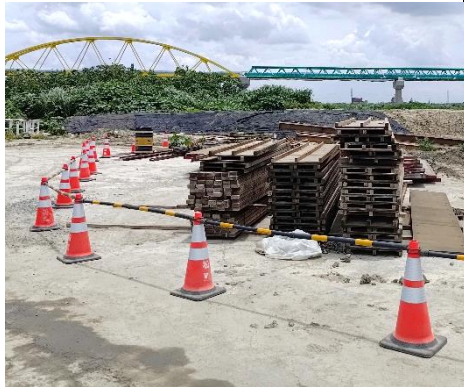
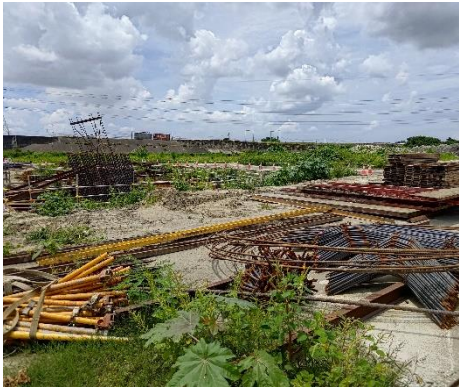
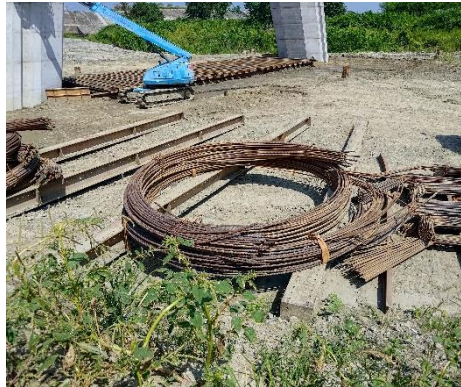
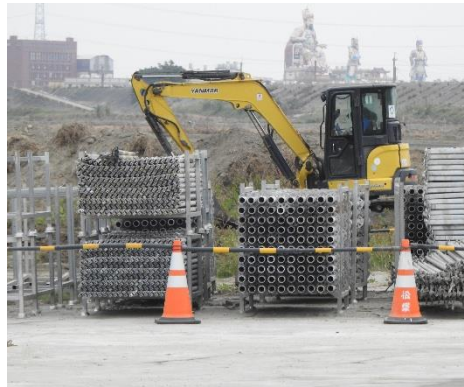
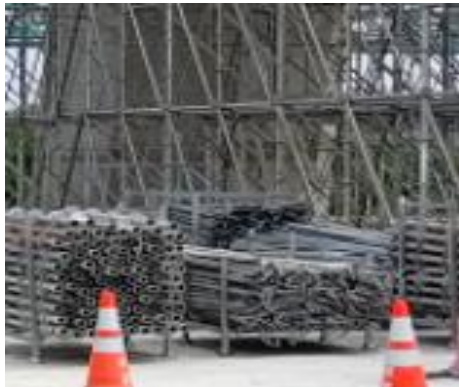
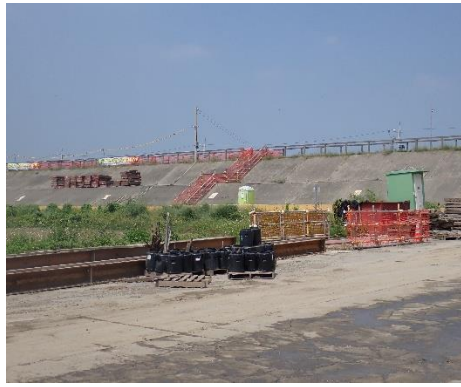
| 3. 物料集中堆置於工區內之特定區域，不於自然棲地另闢堆置區。 | | | |
|---|---|---|---|
| <p>日期：112.12.1<br/>說明：未有物料堆置</p> | <p>日期：113.3.20<br/>說明：以現有裸地堆置物料</p> | <p>日期：113.6.18<br/>說明：以現有裸地堆置物料</p> | <p>日期：113.9.20<br/>說明：以現有裸地堆置物料</p> |
| <p>日期：113.12.16<br/>說明：以現有裸地堆置物料</p> | <p>日期：114.3.10<br/>說明：以現有裸地堆置物料</p> | <p>日期：114.6.4<br/>說明：以現有裸地堆置物料</p> | <p>日期：114.9.15<br/>說明：以現有裸地堆置物料</p> |

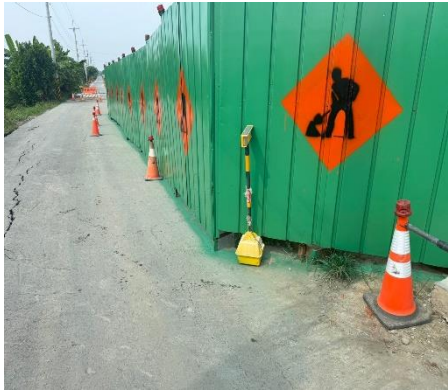
| 4. 施工區域需設立圍籬，避免動物誤闖、掉落。 | | | |
|---|---|---|---|
| <p>日期：112.12.1</p> <p>說明：無相關照片</p> | <p>日期：113.3.20</p> <p>說明：無相關照片</p> | <p>日期：113.6.18</p> <p>說明：無相關照片</p> | <p>日期：113.9.20</p> <p>說明：已設置圍籬</p> |
| <p>日期：113.12.16</p> <p>說明：已設置圍籬</p> | <p>日期：114.3.10</p> <p>說明：已設置圍籬</p> | <p>日期：114.6.4</p> <p>說明：已設置圍籬</p> | <p>日期：114.9.15</p> <p>說明：已設置圍籬</p> |

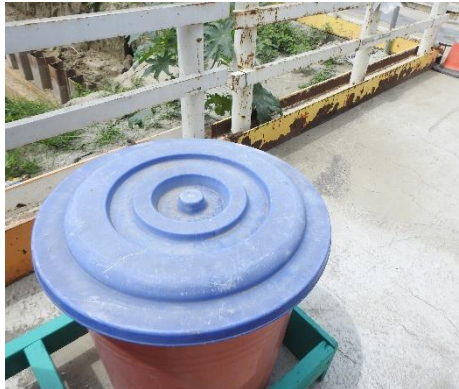
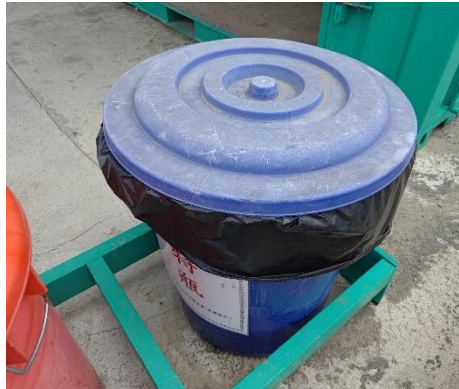
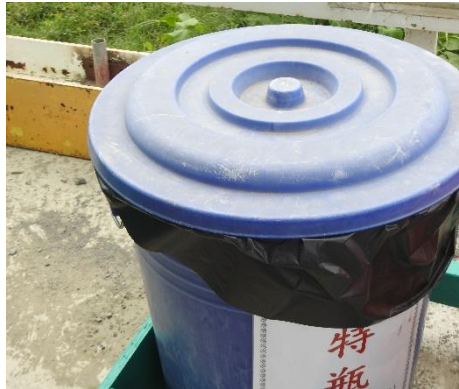
| 5. 勞工休息區周邊之廚餘、垃圾桶需妥善收置、加蓋，並立牌禁止餵食野生動物。 | | | |
|---|---|---|---|
| <p>日期：112.12.1</p> <p>說明：無相關照片</p> | <p>日期：113.3.20</p> <p>說明：垃圾桶已加蓋並集中放置</p> | <p>日期：113.6.18</p> <p>說明：垃圾桶已加蓋並集中放置</p> | <p>日期：113.9.20</p> <p>說明：垃圾桶已加蓋並集中放置</p> |
| <p>日期：113.12.16</p> <p>說明：垃圾桶已加蓋並集中放置</p> | <p>日期：114.3.10</p> <p>說明：垃圾桶已加蓋並集中放置</p> | <p>日期：114.6.4</p> <p>說明：垃圾桶已加蓋並集中放置</p> | <p>日期：114.9.15</p> <p>說明：垃圾桶已加蓋並集中放置</p> |

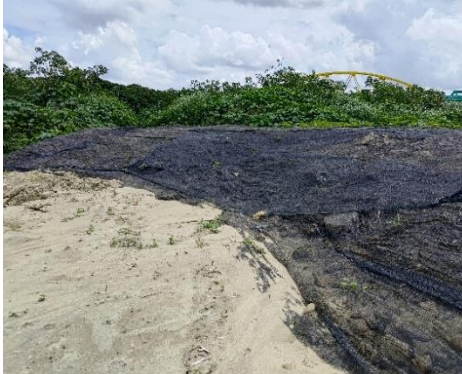
| 6. 土砂堆置區等易產生揚塵處需覆蓋防塵網，以降低揚塵。 | | | |
|---|---|---|---|
| <p>日期：112.12.1<br/>說明：無相關照片</p> | <p>日期：113.3.20<br/>說明：堆置區已覆蓋防塵網</p> | <p>日期：113.6.18<br/>說明：堆置區已覆蓋防塵網</p> | <p>日期：113.9.20<br/>說明：堆置區已覆蓋防塵網</p> |
| <p>日期：113.12.16<br/>說明：堆置區已覆蓋防塵網</p> | <p>日期：114.3.10<br/>說明：堆置區已覆蓋防塵網</p> | <p>日期：114.6.4<br/>說明：堆置區已覆蓋防塵網</p> | <p>日期：114.9.15<br/>說明：目前進入施工後期，施工強度大幅降低，已無土砂堆置區</p> |

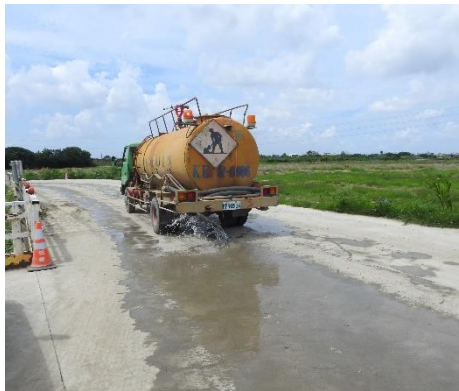
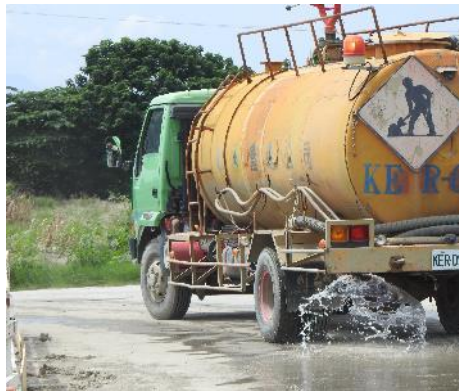
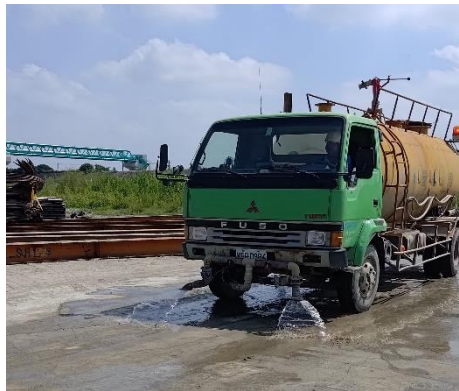
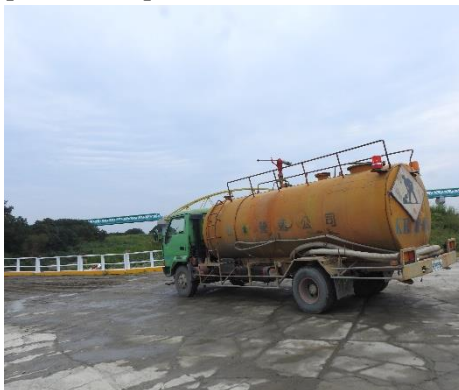
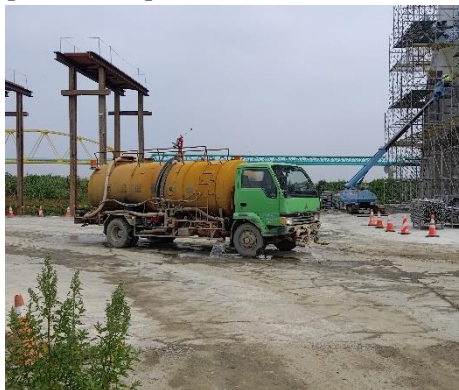
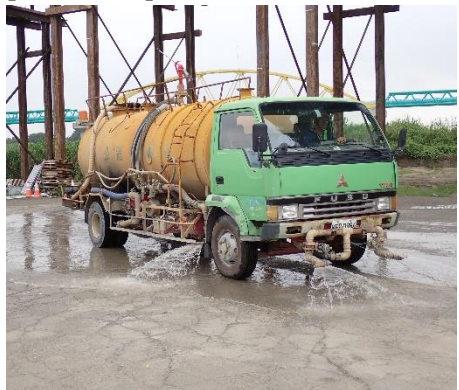
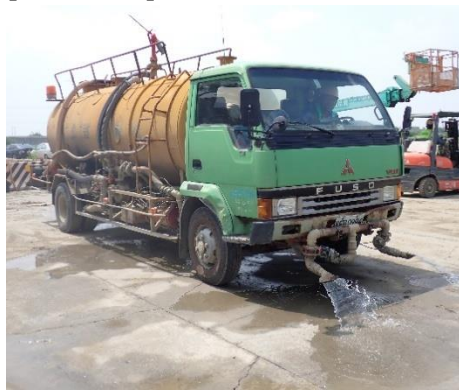
| 7. 施工區域需定期灑水，以降低揚塵。 | | | |
|---|---|---|---|
| <p>日期：112.12.1<br/>說明：無相關照片</p> | <p>日期：113.3.20<br/>說明：現場有水車灑水</p> | <p>日期：113.6.18<br/>說明：現場有水車灑水</p> | <p>日期：113.9.20<br/>說明：現場有水車灑水</p> |
| <p>日期：113.12.16<br/>說明：現場有水車灑水</p> | <p>日期：114.3.10<br/>說明：現場有水車灑水</p> | <p>日期：114.6.4<br/>說明：現場有水車灑水</p> | <p>日期：114.9.15<br/>說明：現場有水車灑水</p> |

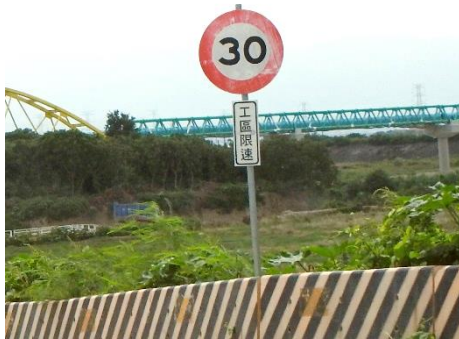
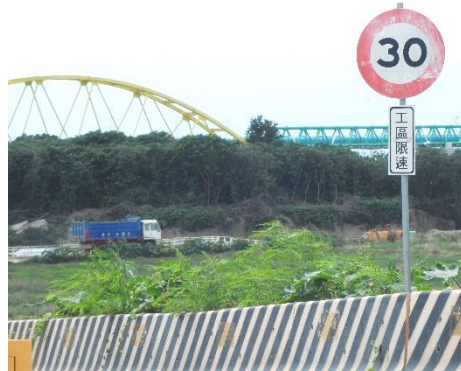
| 8. 施工區域速限在 30 公里/小時以下，並設置告示牌，避免路殺。 | | | |
|---|---|---|---|
| <p>日期：112.12.1<br/>說明：無相關照片</p> | <p>日期：113.3.20<br/>說明：已設置速限牌</p> | <p>日期：113.6.18<br/>說明：已設置速限牌</p> | <p>日期：113.9.20<br/>說明：已設置速限牌</p> |

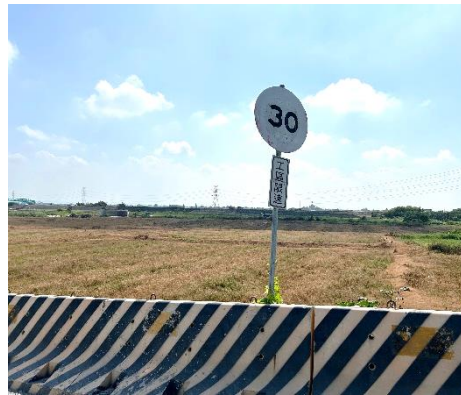
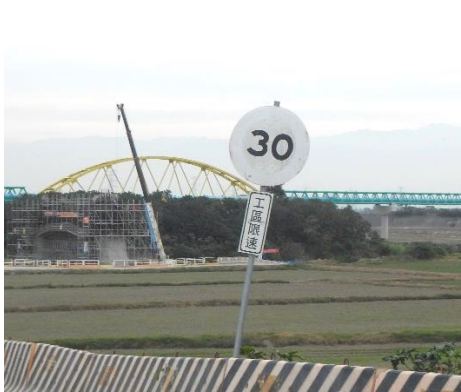
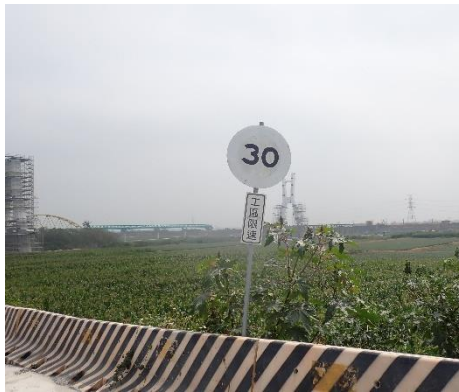
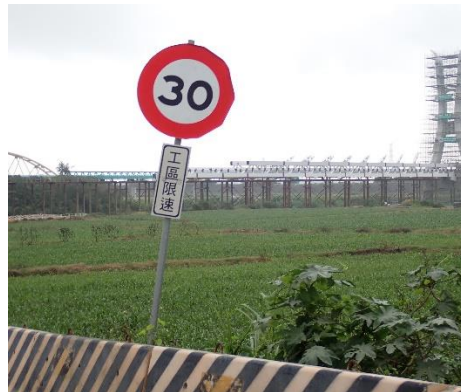
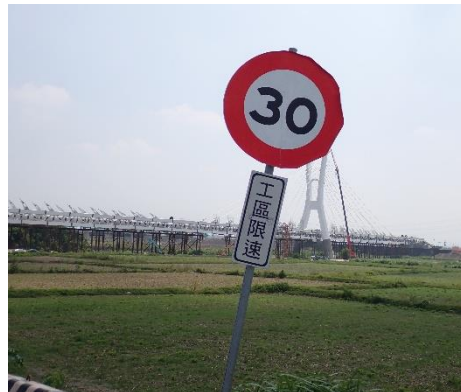
| 8. 施工區域速限在 30 公里/小時以下，並設置告示牌，避免路殺。 | | | |
|---|---|---|---|
| <p>日期：113.12.16<br/>說明：已設置速限牌</p> | <p>日期：114.3.10<br/>說明：已設置速限牌</p> | <p>日期：114.6.4<br/>說明：已設置速限牌</p> | <p>日期：114.9.15<br/>說明：已設置速限牌</p> |

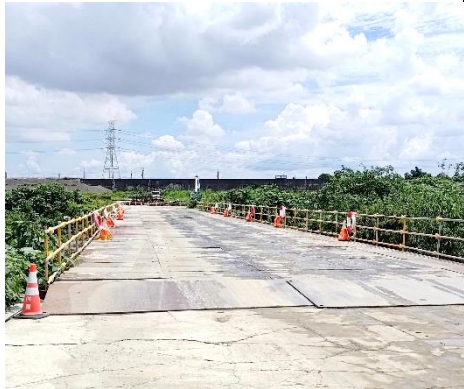
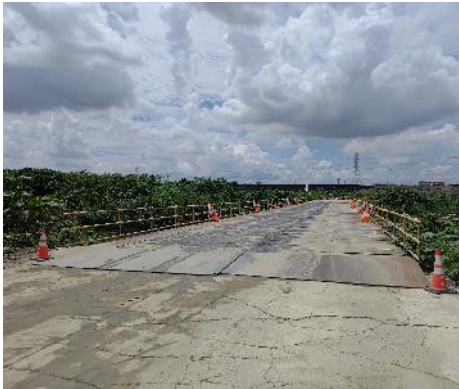
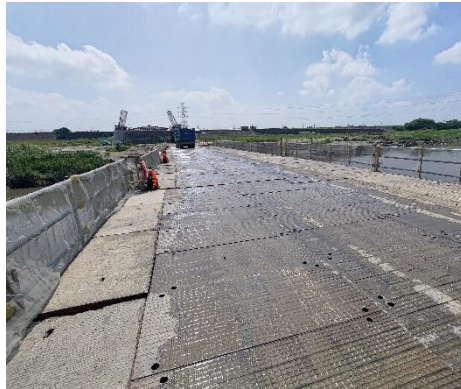
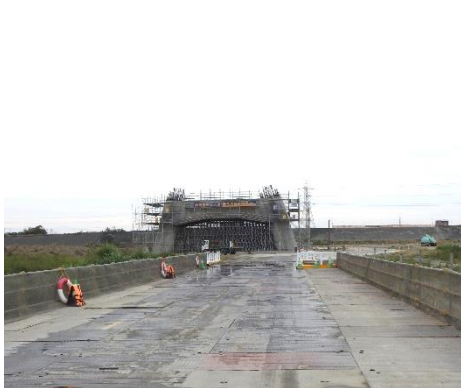
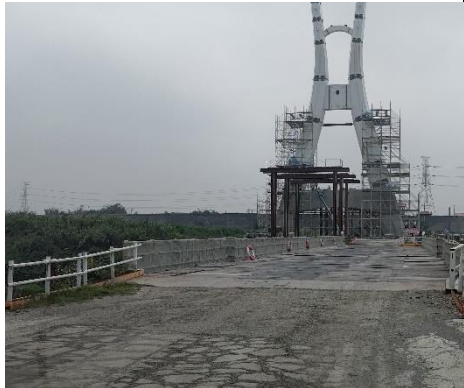
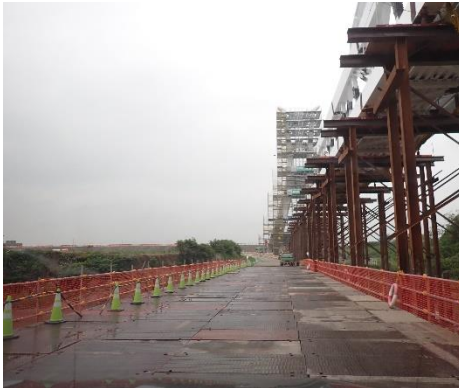
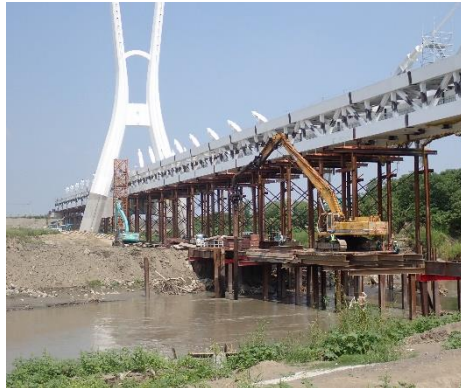
| 9. 跨越北港溪之施工區應架設便橋，避免水流遭阻斷。 | | | |
|---|---|---|---|
| <p>日期：112.12.1<br/>說明：無相關照片</p> | <p>日期：113.3.20<br/>說明：已設置施工便橋</p> | <p>日期：113.6.18<br/>說明：已設置施工便橋</p> | <p>日期：113.9.20<br/>說明：已設置施工便橋</p> |
| <p>日期：113.12.16<br/>說明：已設置施工便橋</p> | <p>日期：114.3.10<br/>說明：已設置施工便橋</p> | <p>日期：114.6.4<br/>說明：已設置施工便橋</p> | <p>日期：114.9.15<br/>說明：已設置施工便橋</p> |

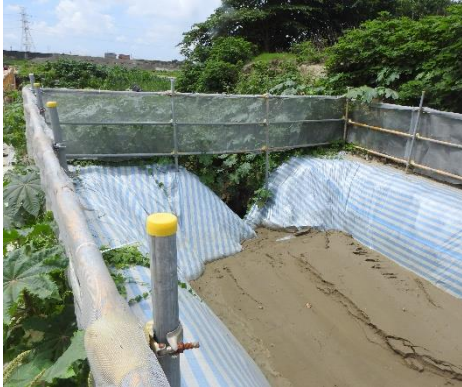
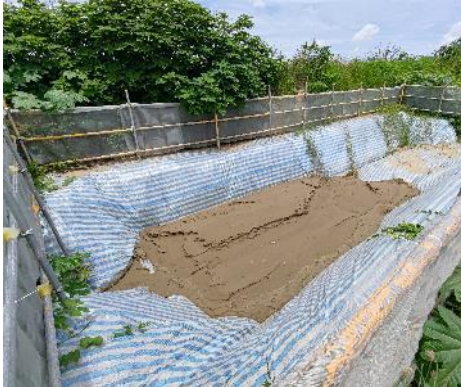
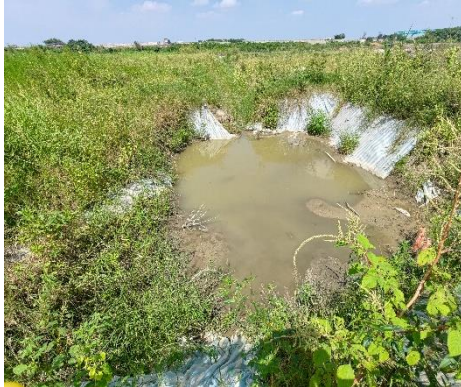
| 10. 設置沉砂池或其他淨水設施，避免高濁度汙水直接排入北港溪。 | | | |
|---|---|---|---|
| <p>日期：112.12.1<br/>說明：無相關照片</p> | <p>日期：113.3.20<br/>說明：已設置沉砂池</p> | <p>日期：113.6.18<br/>說明：已設置沉砂池</p> | <p>日期：113.9.20<br/>說明：已設置沉砂池</p> |

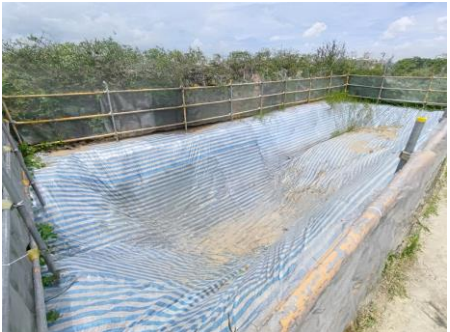
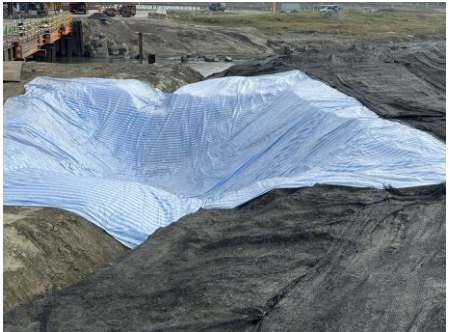
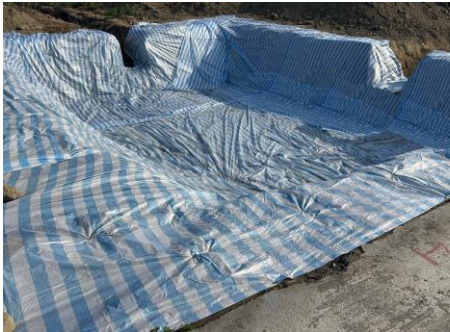
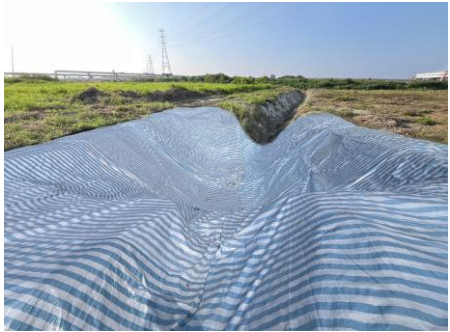
| 10. 設置沉砂池或其他淨水設施，避免高濁度汙水直接排入北港溪。 | | | |
|---|---|---|---|
| <p>日期：113.12.16<br/>說明：已設置沉砂池</p> | <p>日期：114.3.10<br/>說明：已設置沉砂池</p> | <p>日期：114.6.4<br/>說明：已設置沉砂池</p> | <p>日期：114.9.15<br/>說明：已設置沉砂池</p> |

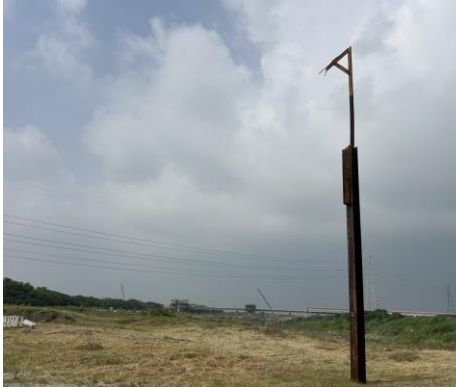
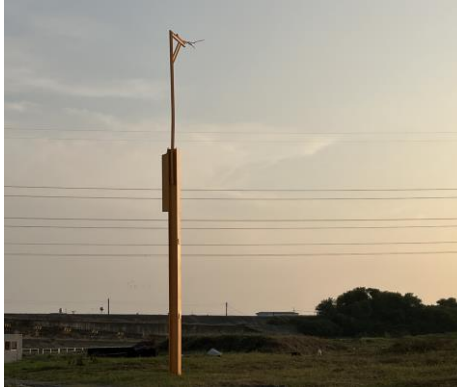
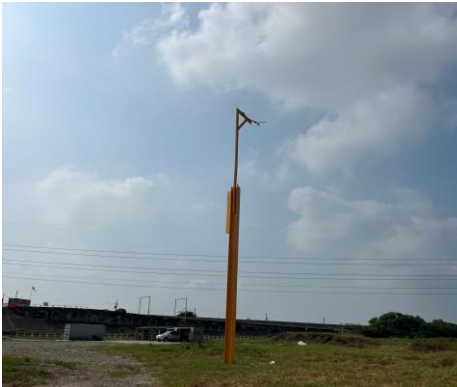
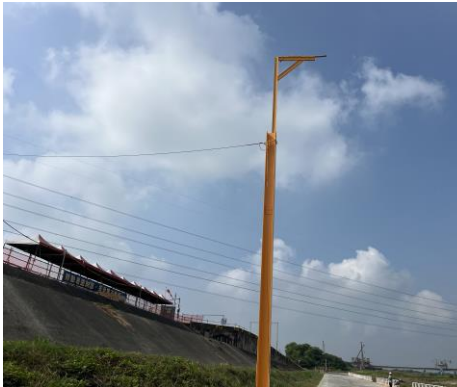
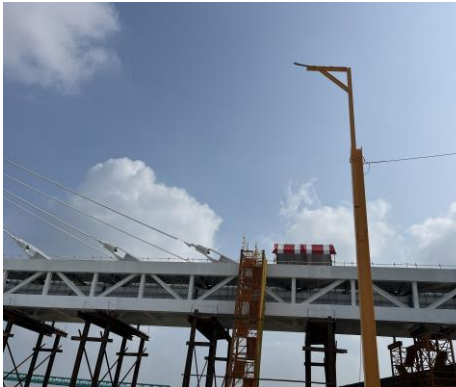
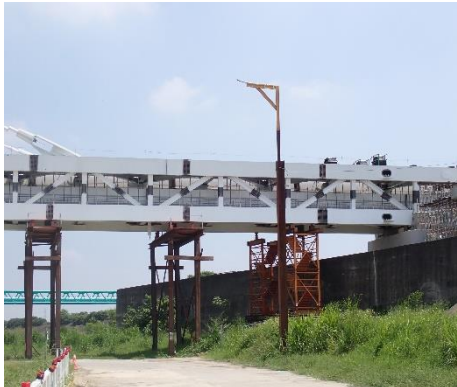
| 12. 施工中於周邊草生地架設棲架，供潛在的保育類猛禽停棲、覓食。 | | | |
|---|---|---|---|
| 日期：112.12.1<br>說明：無相關照片 | 日期：113.3.20<br>說明：尚未施作 | 日期：113.6.18<br>說明：已架設猛禽棲架 | 日期：113.9.20<br>說明：已架設猛禽棲架 |
| 日期：113.12.16<br>說明：已架設猛禽棲架 | 日期：114.3.10<br>說明：已架設猛禽棲架 | 日期：114.6.4<br>說明：已架設猛禽棲架 | 日期：114.9.15<br>說明：已架設鳥類棲架 |
